**Limnologische Einschätzung des
Fühlinger Sees / Köln
aufgrund von Tauchgängen und
hydrochemischen Untersuchungen im Jahr 2011
des VASA Köln e.V.**

Köln, den 23.Apr.2012

VASA Köln e.V. Verband für aquatische Systemanalysen Köln e. V.

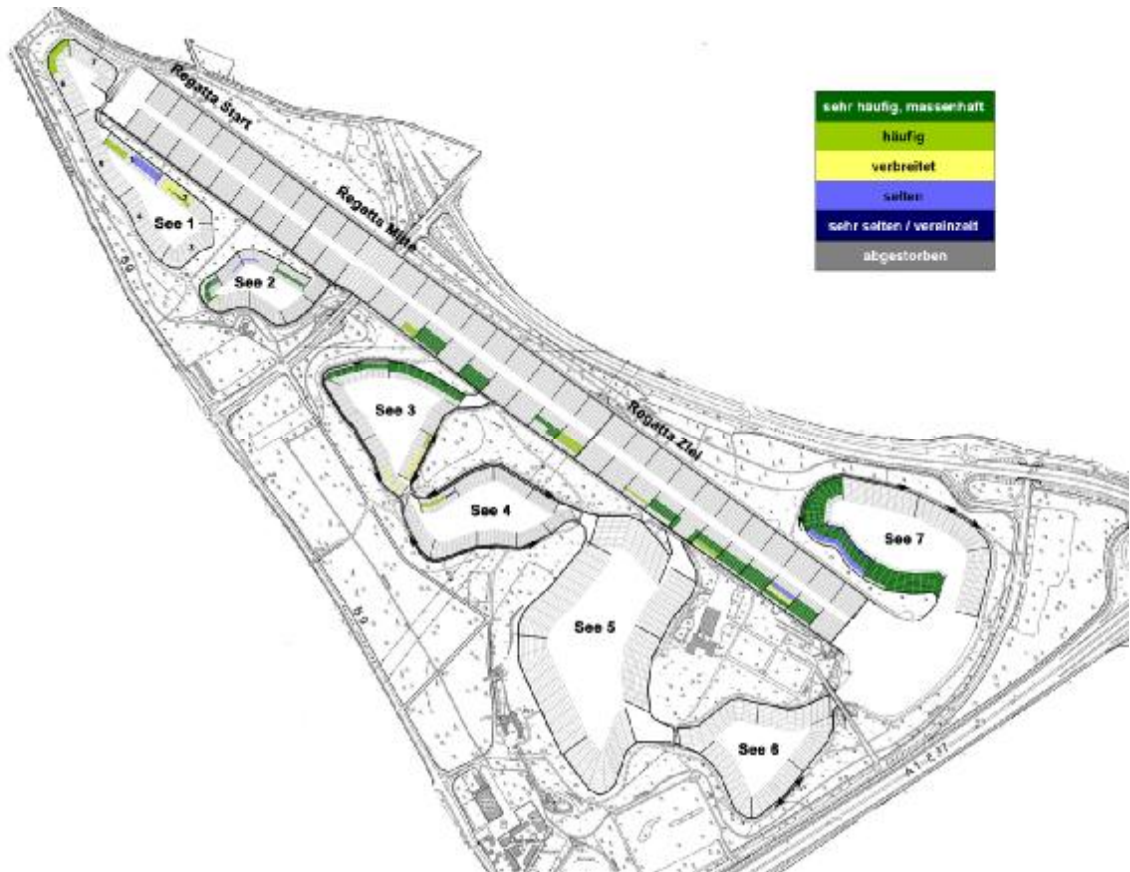
Abbildung 3: Verbreitung der Armleuchteralgen in den Untersuchungsgebieten

Im Jahr 2011 wurden besonders in den südlichen untersuchten Bereichen der Regattastrecke sowie im See 7 dichte Bestände Armleuchteralgen bis in eine Tiefe von 7 bis 8 m in der Regattastrecke sowie in bis zu 9 m Tiefe im See 7 gefunden. Dies deckt sich mit den Befunden der vergangenen Jahre. Im See 3 sind die Bestände im Vergleich zu den Vorjahren vergrößert und Armleuchteralgen konnten bis in eine Tiefe von 7m nachgewiesen werden. In Teilbereichen der Seen 1 und 2 wurden ebenfalls verbreitet Armleuchteralgen gefunden, jedoch ist im Vergleich zum Vorjahr in See 2 eine geringere Verbreitung auffällig.

Da Armleuchteralgen Indikatorpflanzen für nährstoffärmere Gewässer sind, deutet dies auf einen überwiegend guten Zustand der meisten Teilseen hin. Das geringere Vorkommen besonders in See 1 sowie dem nördlichen Teil der Regattabahn kann eventuell auf erhöhten Nährstoffeintrag in diesen Teilseen in den vergangenen Jahren hindeuten (Abbildung 3).
