**Limnologische Einschätzung des  
Fühlinger Sees / Köln  
aufgrund von Tauchgängen und  
hydrochemischen Untersuchungen im Jahr 2013  
des VASA Köln e.V.**

**Köln, den 5. September 2014**

***VASA Köln e.V. Verband für aquatische Systemanalysen Köln e. V.***

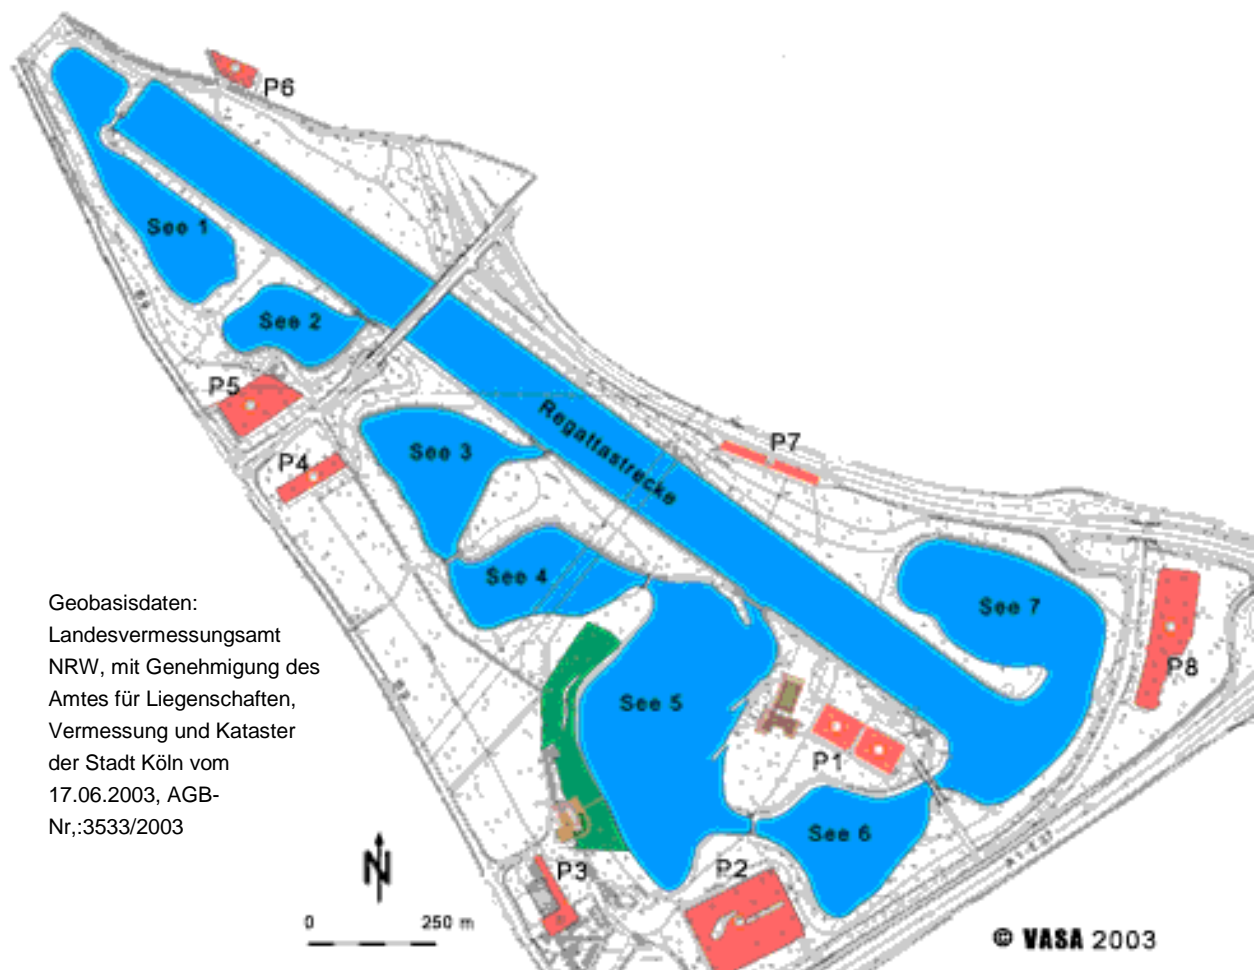
**Abbildung 1: Die Teilbecken des Fühlinger Sees (blau), Parkplätze (rot) und Freibad (See 5, grüne Fläche)**

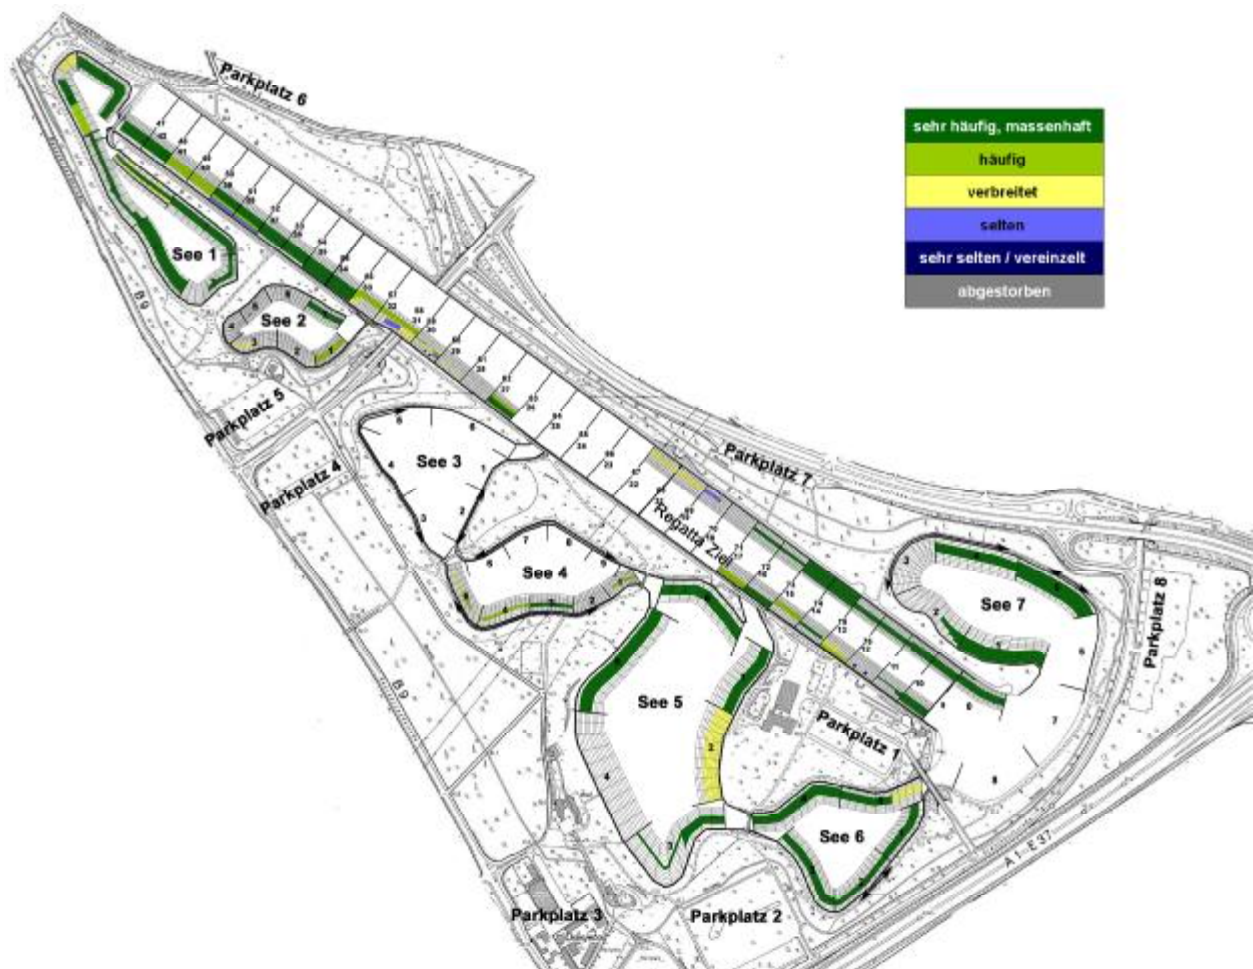
Im Jahr 2013 wurden in allen untersuchten Gebieten dichte Bestände Armleuchteralgen bis in eine Tiefe von 8 bis 9 m gefunden. Etwas weniger dichte Bestände wurden im Bereich des Sees 1, der Regattabahn im Bereich der Brücken und der Nordseite sowie im See 5 im Bereich der Ruderinsel gefunden. Diese Ergebnisse decken sich mit den Befunden der vergangenen Jahre.

Da viele Armleuchteralgen-Arten Indikatorpflanzen für nährstoffärmere Gewässer sind deutet dies auf einen guten Zustand der Teilseen hin. Ein geringeres Vorkommen kann eventuell auf erhöhten Nährstoffeintrag in diesen Teilseen in den vergangenen Jahren hindeuten (Abbildung 2). Da jedoch der Indikatorwert der Armleuchteralgen nicht einheitlich ist, sondern die Spanne vom Makrophytenindex 1 bis 3 umfasst, kann dieser Befund nur einen möglichen Trend anzeigen.

Abbildung 2: Verbreitung der Armleuchteralgen in den Untersuchungsgebieten

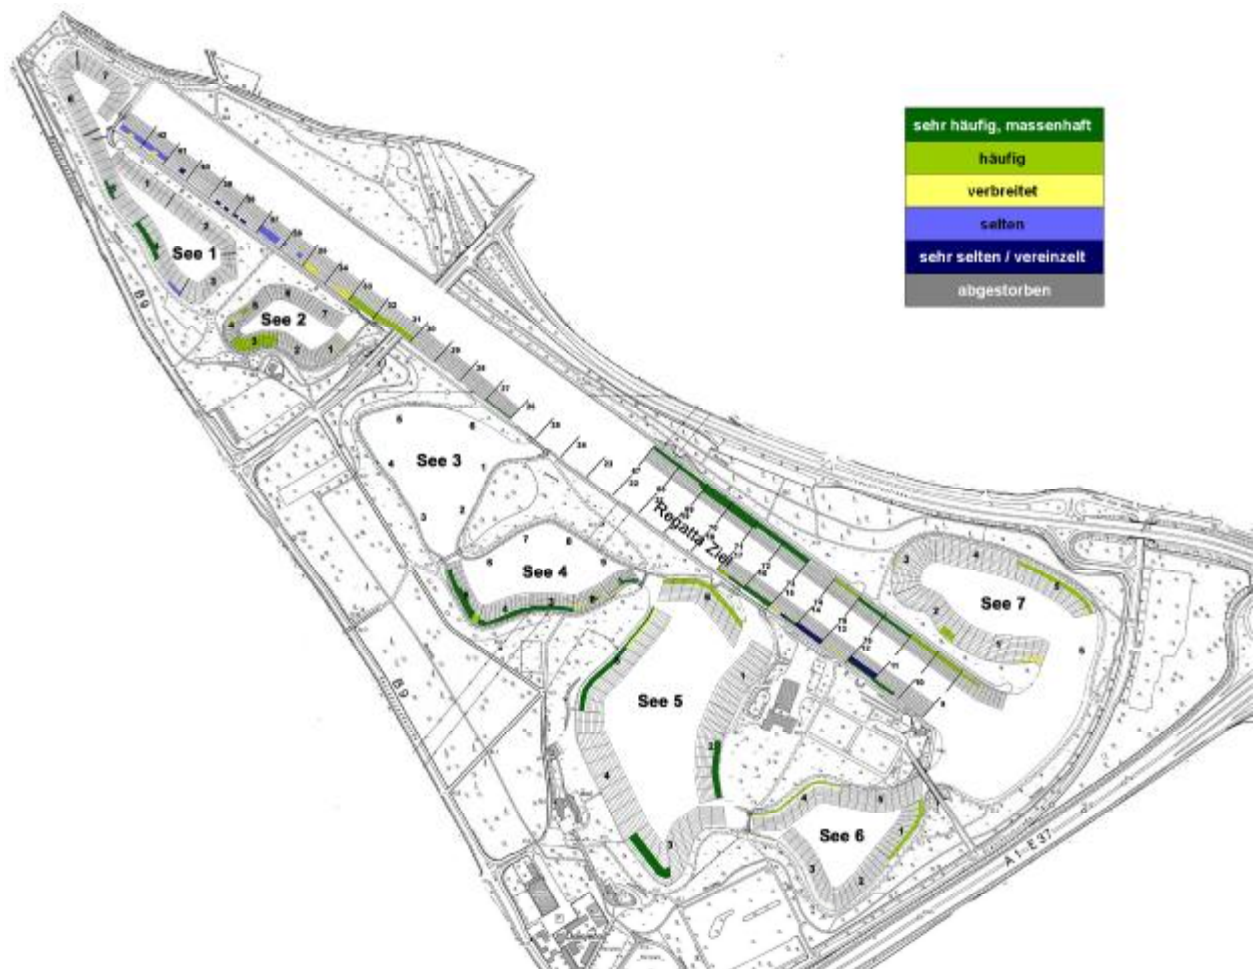
Teilweise dichtere Bestände des Neophyten **Nadelkraut** (*Crassula helmsii*) wurden in Abschnitten einiger Teilseen (in See 4, 5 und der Regattabahn) vorgefunden. Im Vergleich zum Vorjahr wurde nur ein geringer Anstieg der Dichte beobachtet, die Bestände sind relativ konstant geblieben, dies kann darauf hindeuten, dass sich eine stabile Population in einigen Bereichen des Fühlinger Sees gebildet haben kann (Abbildung 3).

Abbildung 3: Verbreitung des Nadelkrauts in den Untersuchungsgebieten

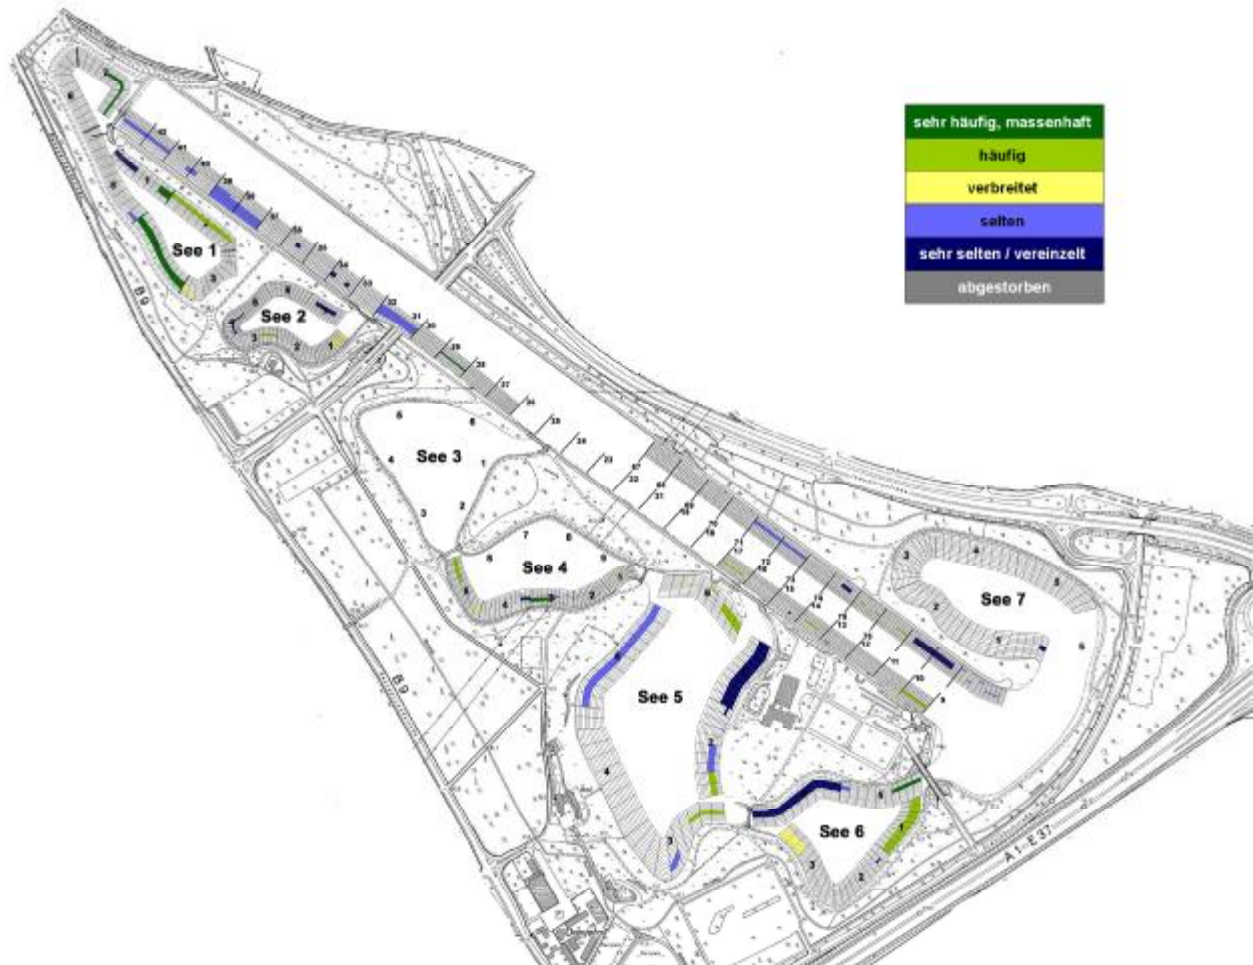
Die Verbreitung der eutraphenten Art **Raves Hornblatt** (*Ceratophyllum demersum*) hat sich im Vergleich zu den Vorjahren nicht deutlich verändert, es finden sich in den meisten Abschnitten nur vereinzelte Pflanzen. Dichtere Beständen wurden in See 1, 2, 4 und 6 sowie im Startbereich der Regattastrecke gefunden (Abbildung 4). Im Allgemeinen kann ein verbreitetes Vorkommen des Raves Hornblatts auf erhöhte Nährstoffzufuhr hindeuten, welche zum Beispiel auch durch Anfüttern von Tieren erfolgen kann.

Abbildung 4: Verbreitung des Raves Hornblatts in den Untersuchungsgebieten

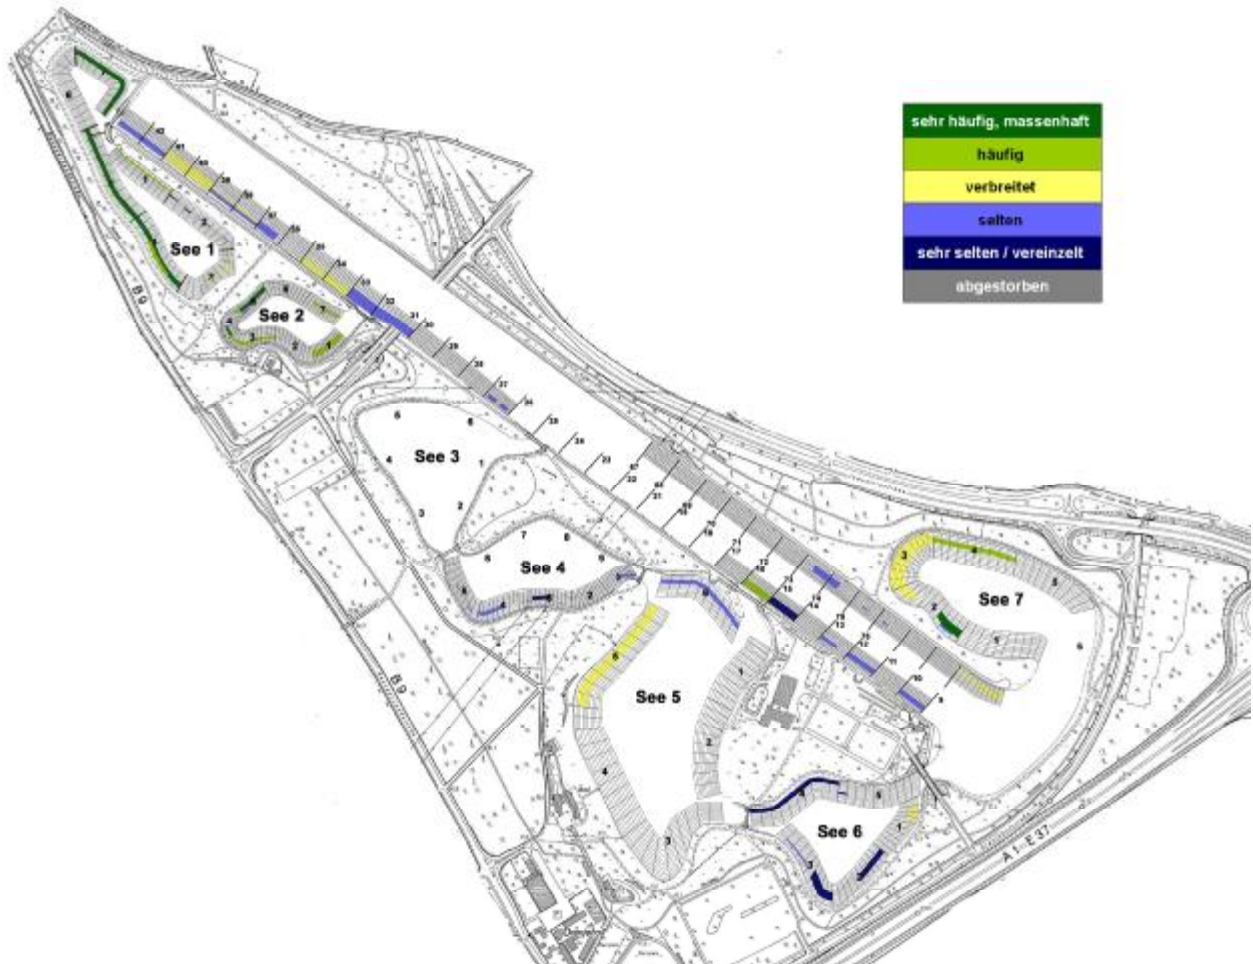
Die ebenfalls eutraphente Art **Kammlaichkraut** (*Potamogeton pectinatus*) weist ein dichteres Vorkommen in den Teilseen 1, 2, 5 und 7 auf. Im Vergleich zum Vorjahr hat sich die Populationsdichte in allen Teilbecken erhöht. (Abbildung 5).

Abbildung 5: Verbreitung des Kammlaichkrautes in den Untersuchungsgebieten
