**Limnologische Einschätzung des
Fühlinger Sees / Köln
aufgrund von Tauchgängen und
hydrochemischen Untersuchungen im Jahr 2014
durch VASA Köln e.V.**

Köln, den 24. August 2015

VASA Köln e.V. Verband für aquatische Systemanalysen Köln e. V.

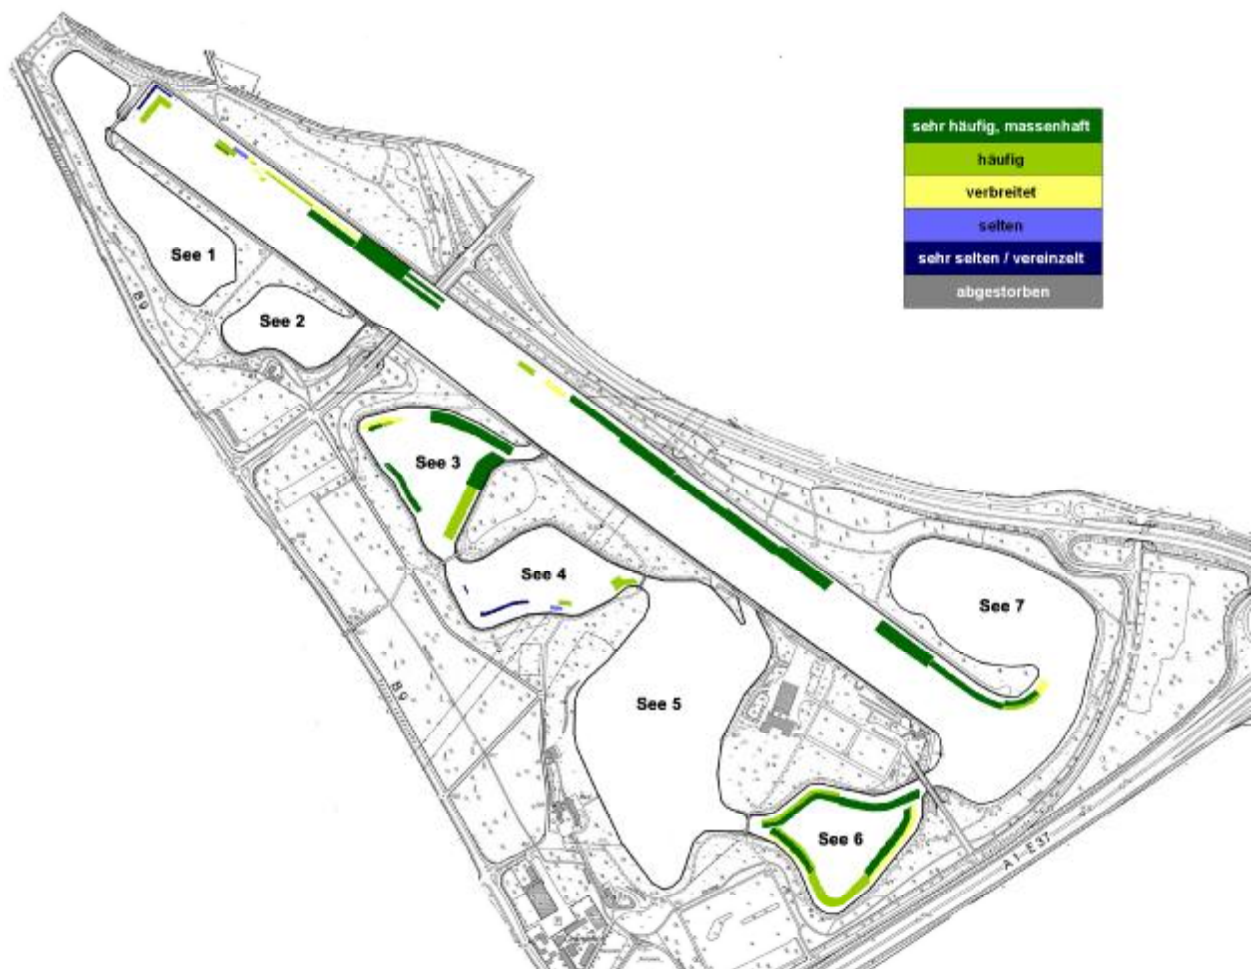
Im Jahr 2014 wurden in allen untersuchten Gebieten dichte Bestände Armelechteralgen bis in eine Tiefe von 8 – 9 m gefunden. Etwas weniger dichte Bestände wurden im Startbereich der Regattabahn und südlich der Autobrücke sowie in Abschnitten von See 3 und 4 gefunden. Diese Ergebnisse decken sich mit den Befunden der vergangenen Jahre.

Da einige Armelechteralgenarten Indikatorpflanzen für nährstoffärmere Gewässer sind, deuten diese auf einen guten Zustand der Teilseen hin. Ein geringeres Vorkommen kann eventuell auf erhöhten Nährstoffeintrag in diesen Teilseen in den vergangenen Jahren hindeuten (Abbildung 3).

Abbildung 3: Verbreitung der Armelechteralgen in den Untersuchungsgebieten
