**Limnologische Einschätzung des
Fühlinger Sees in Köln
aufgrund von Tauchgängen und
hydrochemischen Untersuchungen im Jahr 2015
durch den VASA Köln e.V.**

Köln, den 14. August 2016

VASA Köln e.V. Verband für aquatische Systemanalysen Köln e. V.

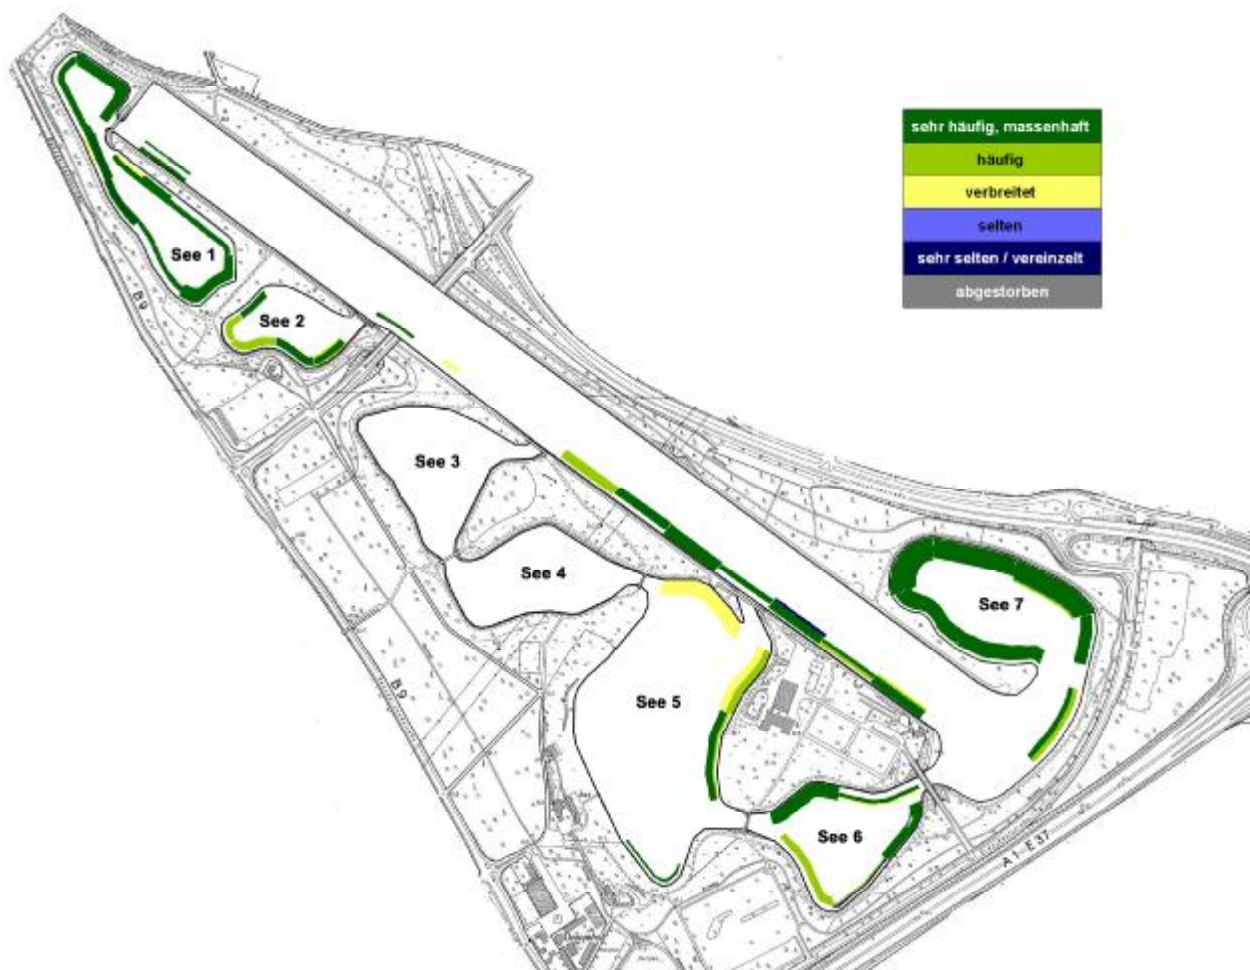
Im Jahr 2015 wurden in allen untersuchten Gebieten dichte Bestände Armleuchteralgen bis in eine Tiefe von 8 – 9 m gefunden. Etwas weniger dichte Bestände wurden im Startbereich der Regattabahn und südlich der Merianbrücke sowie in Abschnitten von See 3 und 4 gefunden. Diese Ergebnisse decken sich mit den Befunden der vergangenen Jahre.

Da viele Armleuchteralgen Indikatorpflanzen für nährstoffärmere Gewässer sind, deutet dies auf einen guten Zustand der Teilseen hin. Ein geringeres Vorkommen kann möglicherweise auf vermehrten Nährstoffeintrag in diesen Teilseen in den vergangenen Jahren hindeuten (Abbildung 3).

Abbildung 3: Verbreitung der Armleuchteralgen in den Untersuchungsgebieten

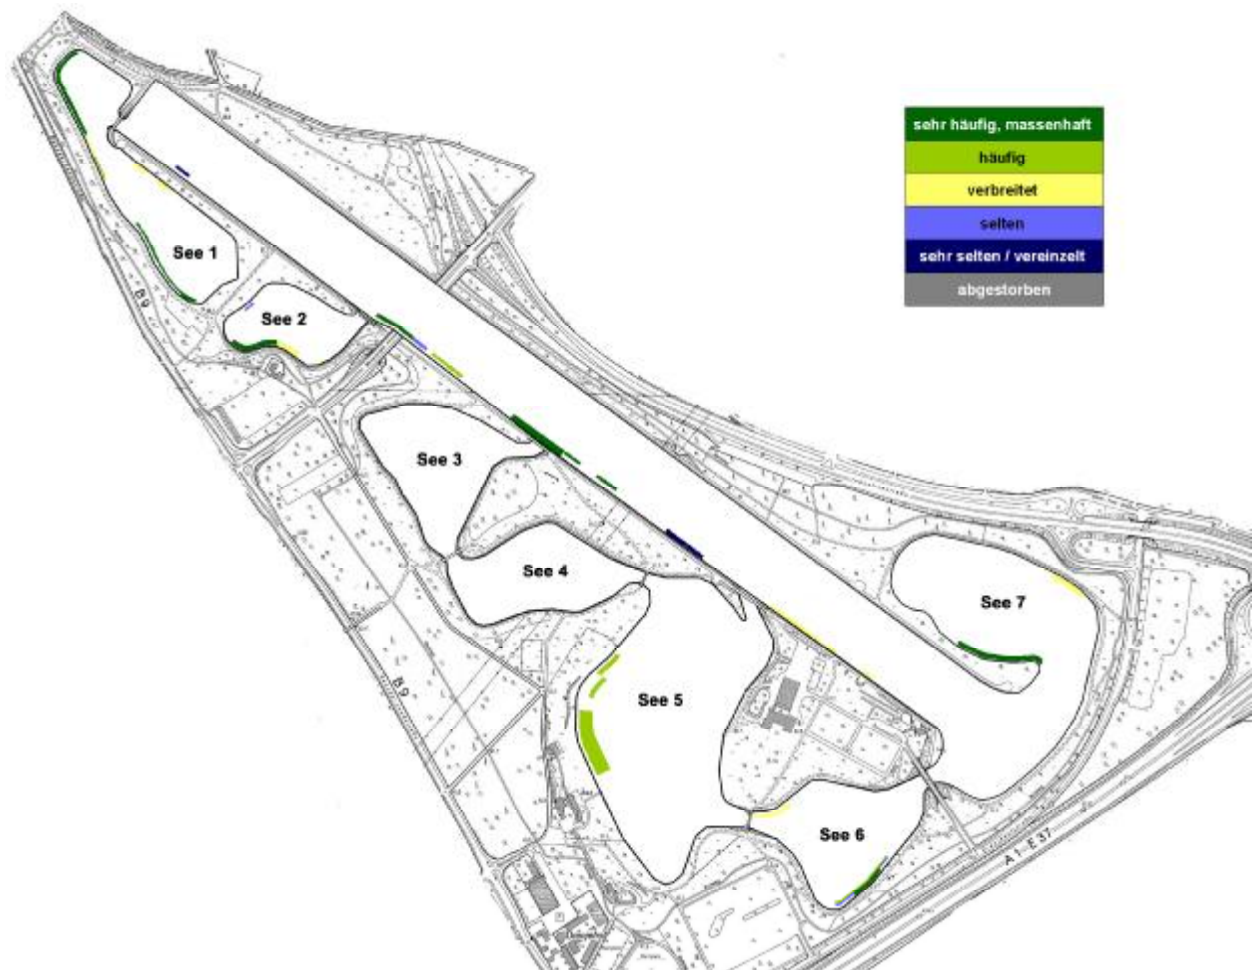
Teilweise dichtere Bestände des Neophyten **Nadelkraut** (*Crassula helmsii*) wurden in Abschnitten aller untersuchten Teilseen vorgefunden. Im Vergleich zum Vorjahr wurde nur ein geringer Anstieg der Häufigkeit beobachtet, die Bestände sind relativ konstant geblieben, dies kann darauf hindeuten, dass sich das Nadelkraut, zumindest in einigen Bereichen des Fühlinger Sees, in die Pflanzengesellschaft eingefügt haben kann (Abbildung 4).

Abbildung 4: Verbreitung des Nadelkrauts in den Untersuchungsgebieten

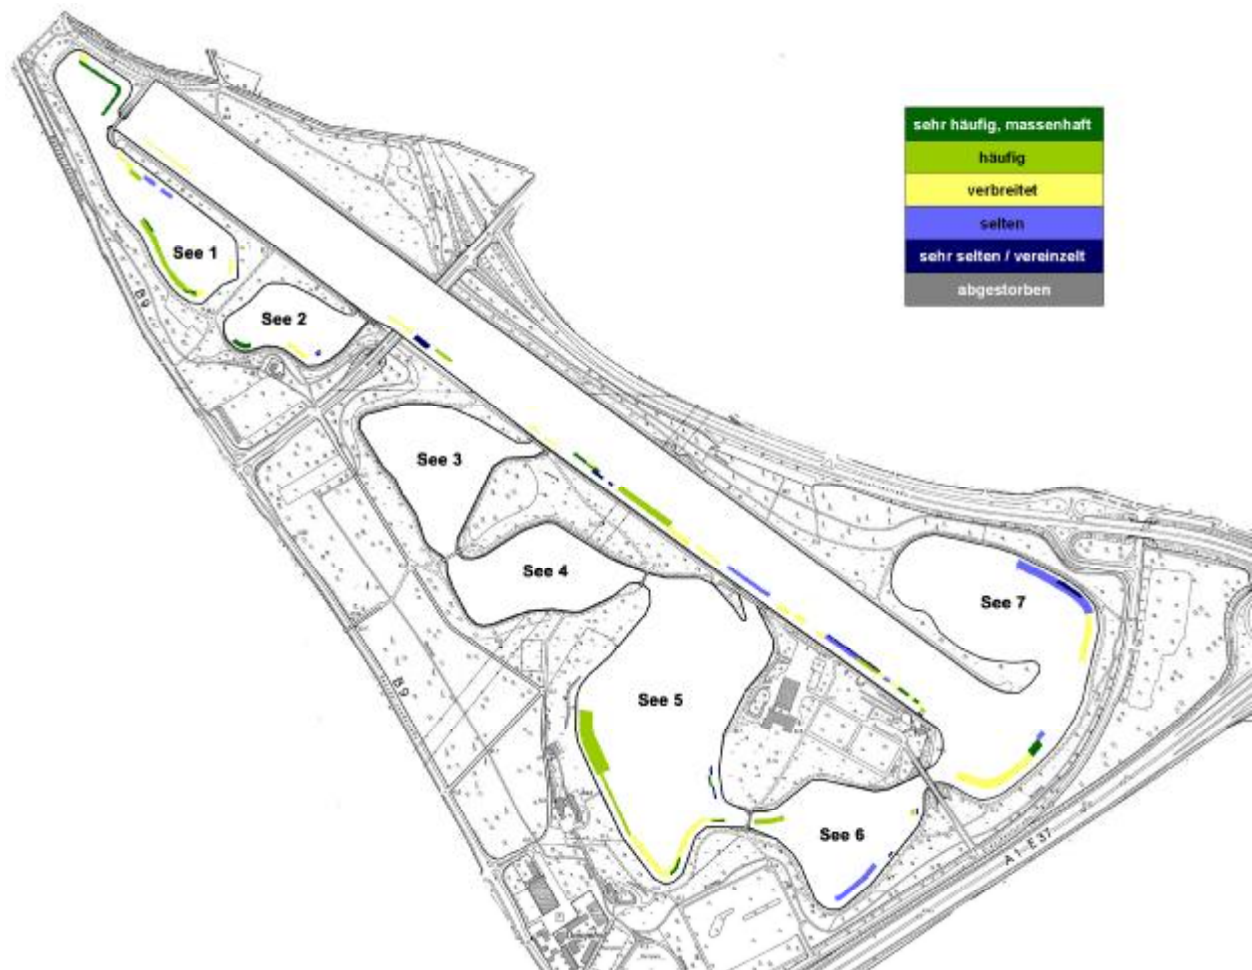
Die Verbreitung der eutraphenten Art **Raues Hornblatt** (*Ceratophyllum demersum*) hat sich im Vergleich zu den Vorjahren nicht deutlich verändert, es finden sich in den meisten Abschnitten nur vereinzelte Pflanzen. Dichtere Beständen wurden in See 1, 2 und 5 sowie im Startbereich der Regattastrecke gefunden (Abbildung 5). In Allgemein kann ein verbreitetes Vorkommen des Rauen Hornblatts auf erhöhte Nährstoffzufuhr hindeuten, welche zum Beispiel auch durch Anfüttern von Tieren erfolgen kann.

Abbildung 5: Verbreitung des Rauen Hornblatts in den Untersuchungsgebieten
