**Limnologische Einschätzung des
Fühlinger Sees / Köln
aufgrund von Tauchgängen und
hydrochemischen Untersuchungen im Jahr 2007
des VASA Köln e.V.**

Köln, den 21.03.2008

VASA Köln e.V. Verband für aquatische Systemanalysen Köln e. V.

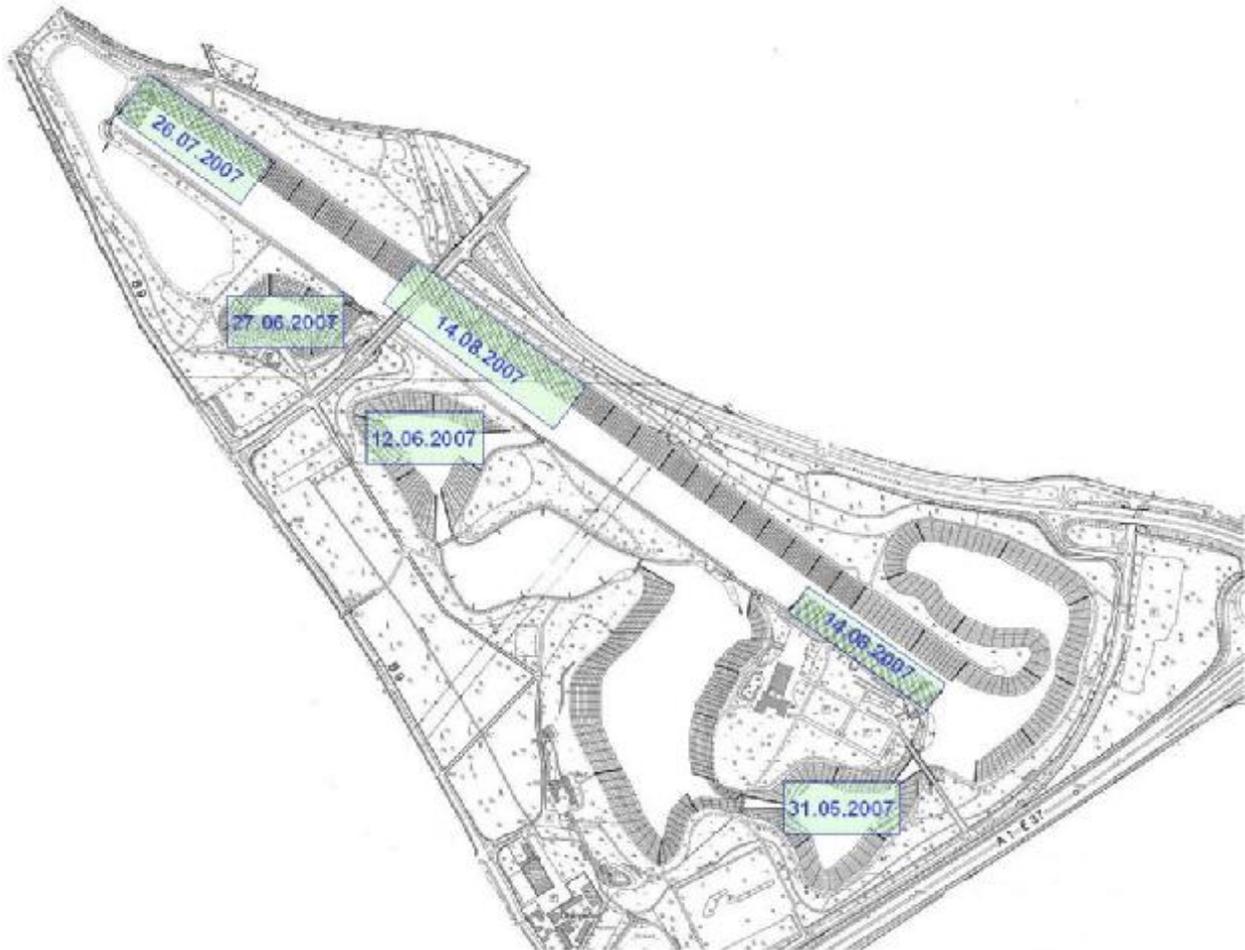
Abbildung 2: Untersuchungsgebiete 2007 mit Tauchabschnitten

Im Jahr 2007 wurden von den Tauchern des VASA Köln e.V. verschiedene Abschnitte der Regattastrecke sowie die Teilbecken 2, 3, 4, und 6 des Fühlinger Sees auf das Vorkommen und die Verbreitung der Wasserpflanzen hin untersucht. Bei den Untersuchungen wurden die zu untersuchenden Gebiete in Abschnitte unterteilt (s. Abbildung 2) und die vorhandenen Arten in ihrer Häufigkeit nach der fünfteiligen Skala von Kohler (1978) geschätzt.

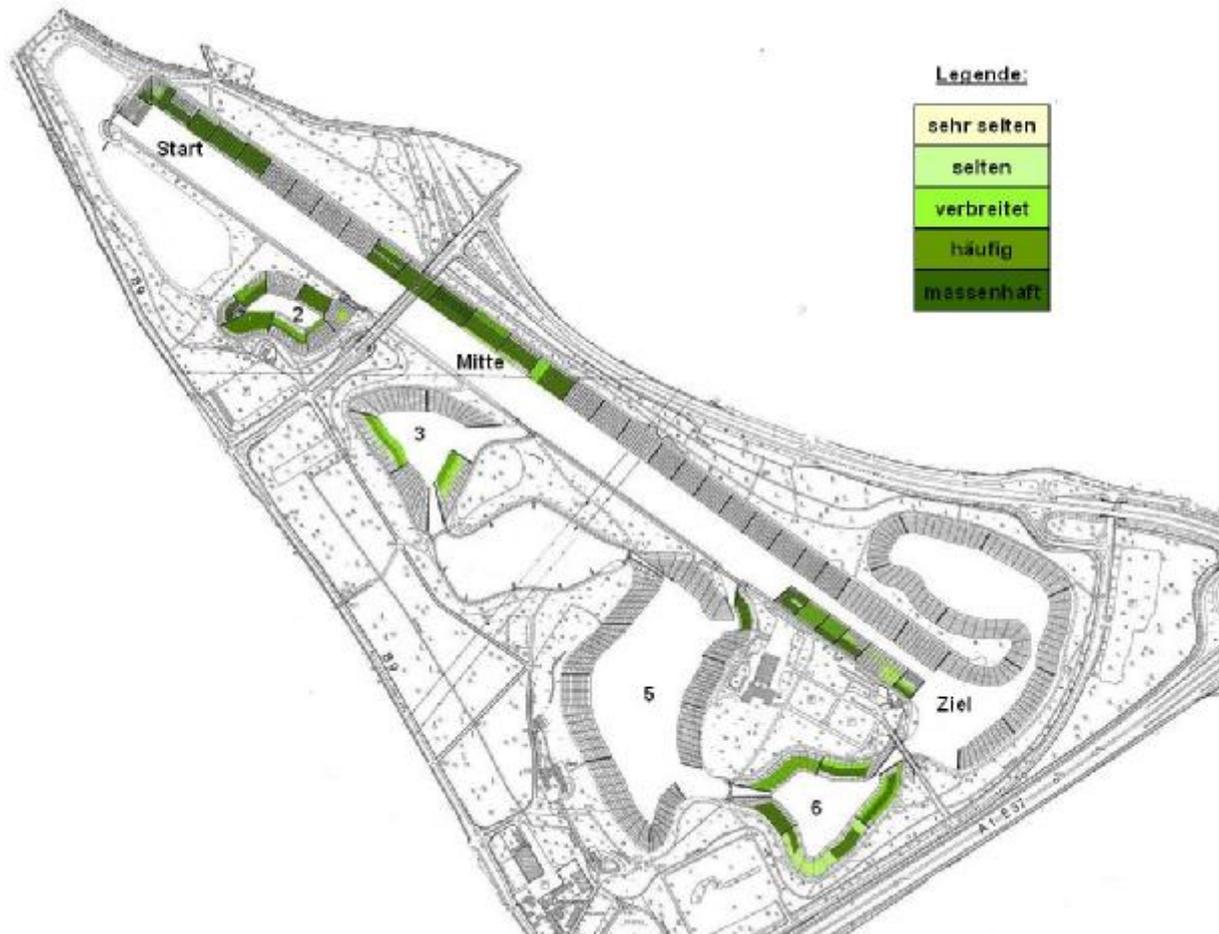
Abbildung 3: Verbreitung der Armeuchteralgen in den Untersuchungsgebieten

Im Jahr 2007 wurden vor allem in den untersuchten Abschnitten der Regattastrecke und in See 2 dichte **Armeuchteralgen**rasen vorgefunden, die auf einen guten Zustand dieser Bereiche hinweisen. Im Vergleich zum Vorjahr konnten auch in See 6 Armeuchteralgen in häufiger Verbreitung nachgewiesen werden (Abbildung 3).

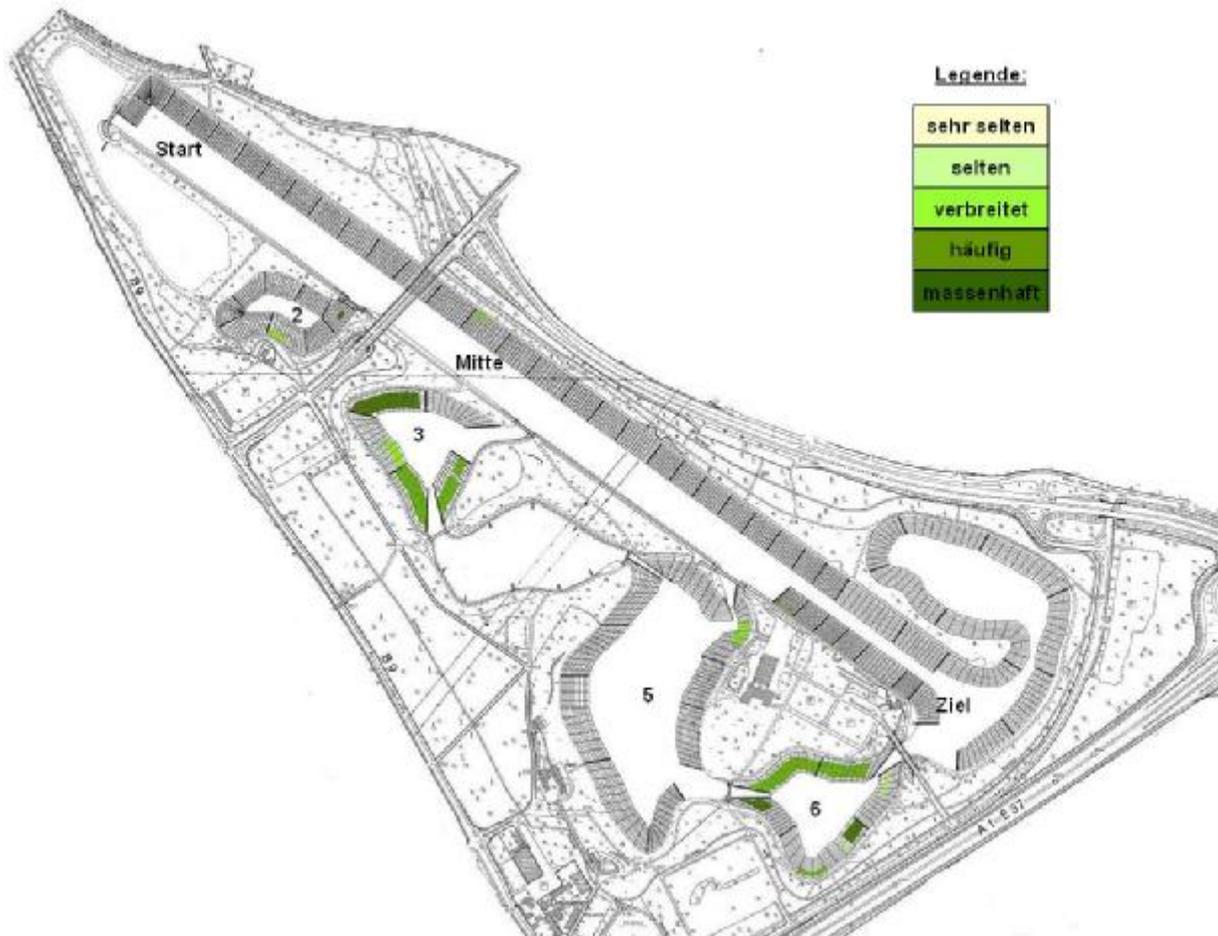
Abbildung 4: Verbreitung des Nadelkrauts in den Untersuchungsgebieten

Nadelkraut (*Crassula helmsii*) wurde lediglich in den Seen 3 und 6 mit nennenswerten Vorkommen gesichtet. Die Bestände reichten dabei bis in Tiefen von 8 m (Abbildung 4).

Der Neophyt Nadelkraut (*Crassula helmsii*) hat sich in den untersuchten Abschnitten nicht weiter ausgebreitet. Des weiteren wurden keine weiteren Bestände des in 2006 erstmalig im Fühlinger See nachgewiesenen Indischen Wasserfreunds (*Hygrophila polysperma* (Roxb.) T. Anderson) lokalisiert. Dies sollte weiter beobachtet werden.

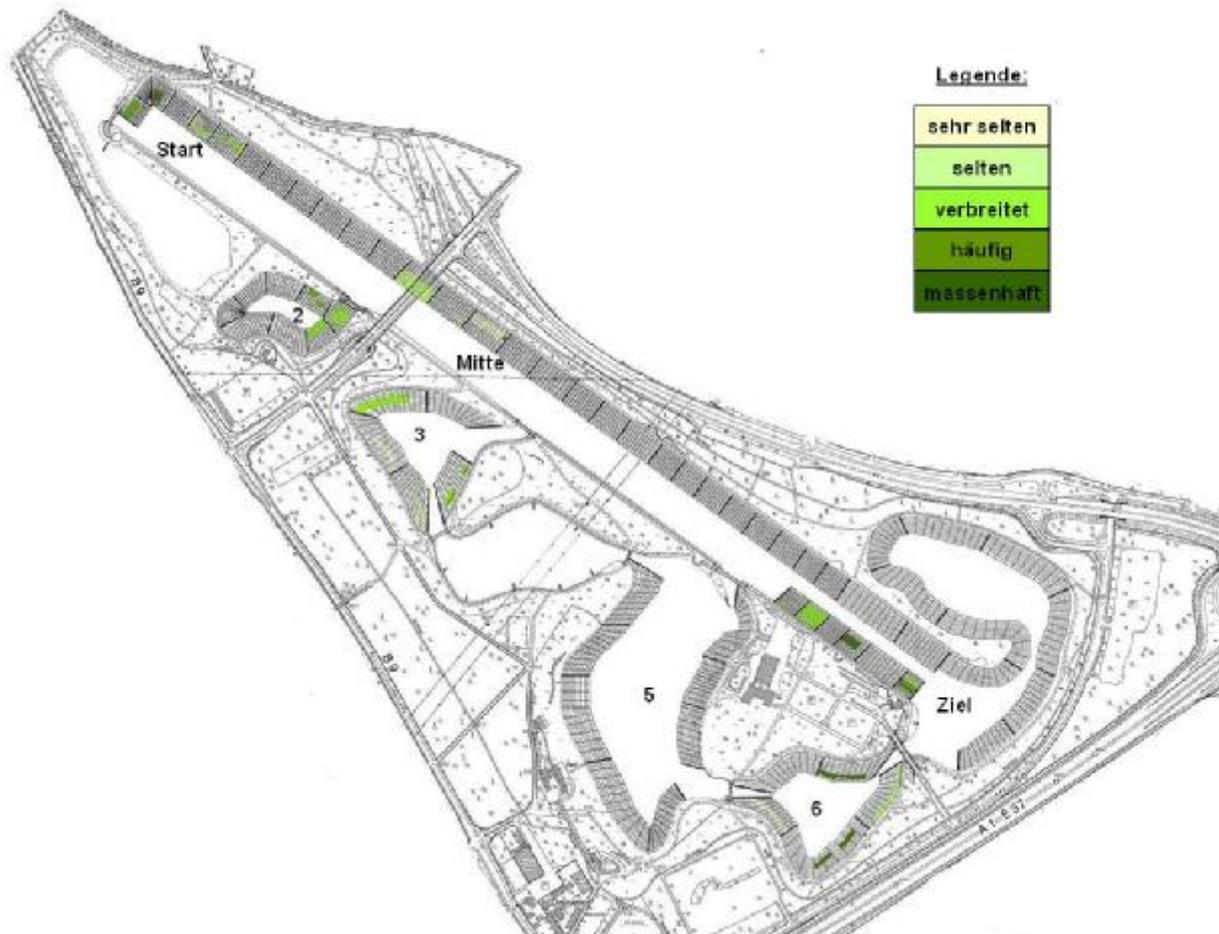
Abbildung 5: Verbreitung des Rauhen Hornblatts in den Untersuchungsgebieten

Die Verbreitung der eutraphenten Art **Raues Hornblatt** (*Ceratophyllum demersum*) hat sich im Vergleich zum Vorjahr wenig verändert und findet sich vor allem in See 6 und im Zielbereich der Regattastrecke an einigen Stellen, die stark von Anglern frequentiert werden (Abbildung 5). Allerdings ist aufgrund der Häufigkeitsverteilung ein leichter Rückgang der Art zu verzeichnen.

Als gutes Zeichen sind die abnehmenden Bestände der eutraphenten Arten Raues Hornblatt (*Ceratophyllum demersum*) und Kammlaichkraut (*Potamogeton pectinatus*) und die Zunahme des Glänzenden Laichkrautes (*Potamogeton lucens*) zu werten, was wohl möglich eine Folge des geringeren Schwimmverkehrs in den letzten beiden Jahren ist. Die Bestände sollten eingehend beobachtet werden.

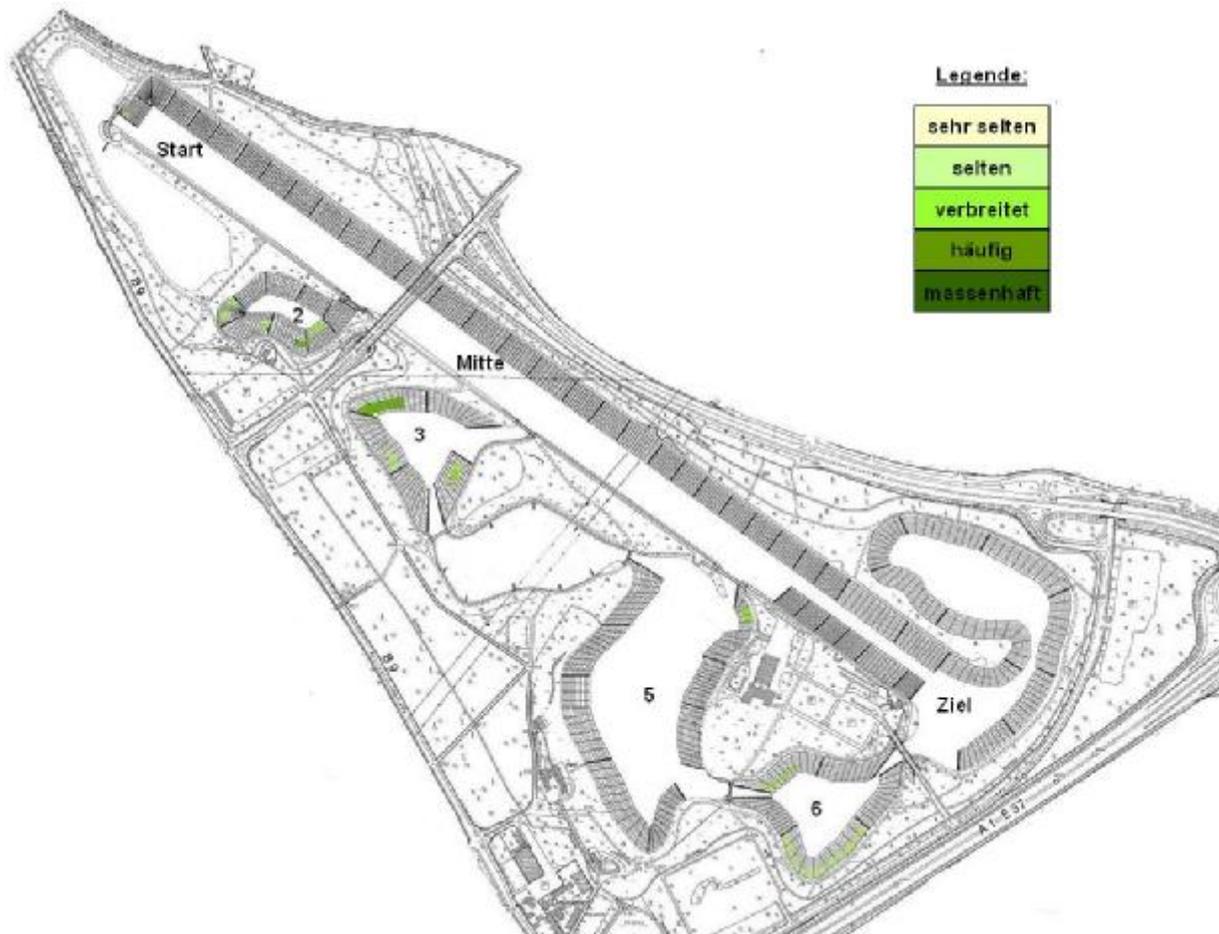
Abbildung 6: Verbreitung des Kamm-Laichkrautes in den Untersuchungsgebieten

Ein extremer Rückgang der Bestände ist bei der ebenfalls eutraphenten Art Kammlaichkraut (*Potamogeton pectinatus*, Abbildung 6) im Vergleich zur Vorjahreskartierung zu verzeichnen. Nennenswerte Bestände wurden nur noch in Teilabschnitten des Sees 3 gefunden. In See 6 und den untersuchten Abschnitten der Regattastrecke fanden sich nahezu keine Vorkommen.

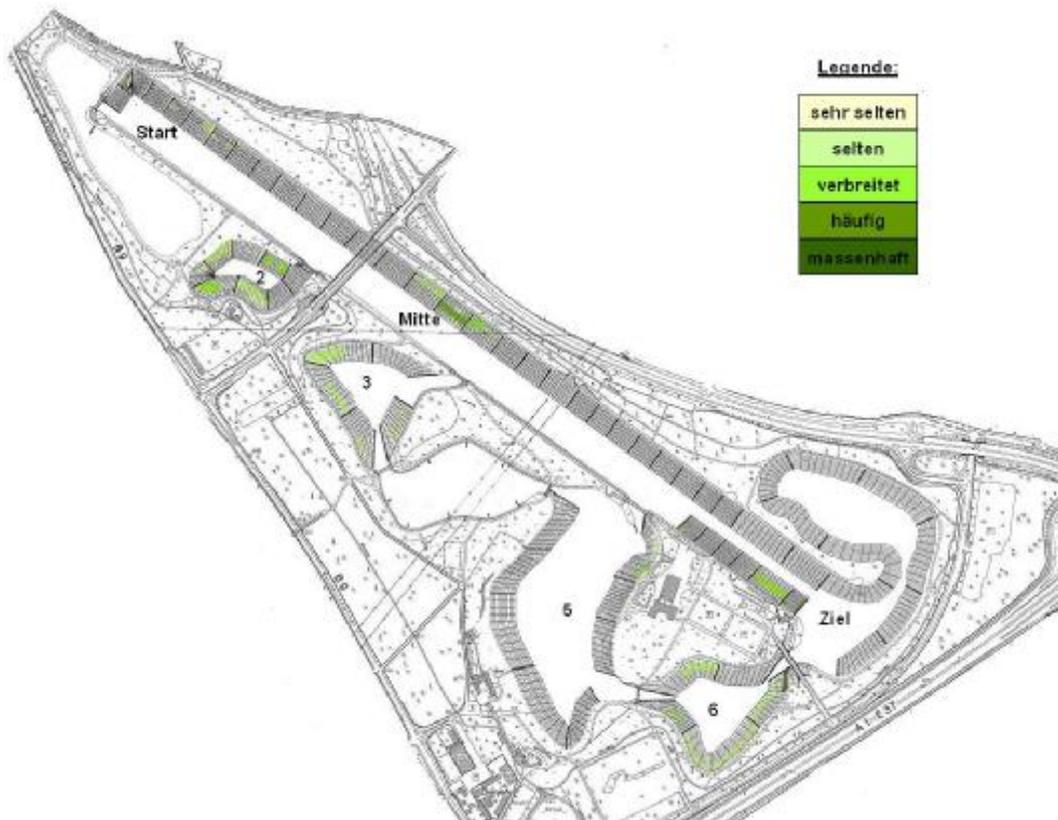
Abbildung 7: Verbreitung des Durchwachsenen Laichkrautes in den Untersuchungsgebieten

Auch vom Durchwachsenen Laichkraut (*Potamogeton perfoliatus*) konnten keine größeren Bestände festgestellt werden (s. Abbildung 7). Lediglich für das Glänzende Laichkraut (*Potamogeton lucens*) bietet die Häufigkeitsverteilung ein geringfügig besseres Bild (Abbildung 8).
