**Limnologische Einschätzung des
Fühlinger Sees / Köln
aufgrund von Tauchgängen und
hydrochemischen Untersuchungen im Jahr 2009
des VASA Köln e.V.**

Köln, den 6. Sep. 2010

VASA Köln e.V. Verband für aquatische Systemanalysen Köln e. V.

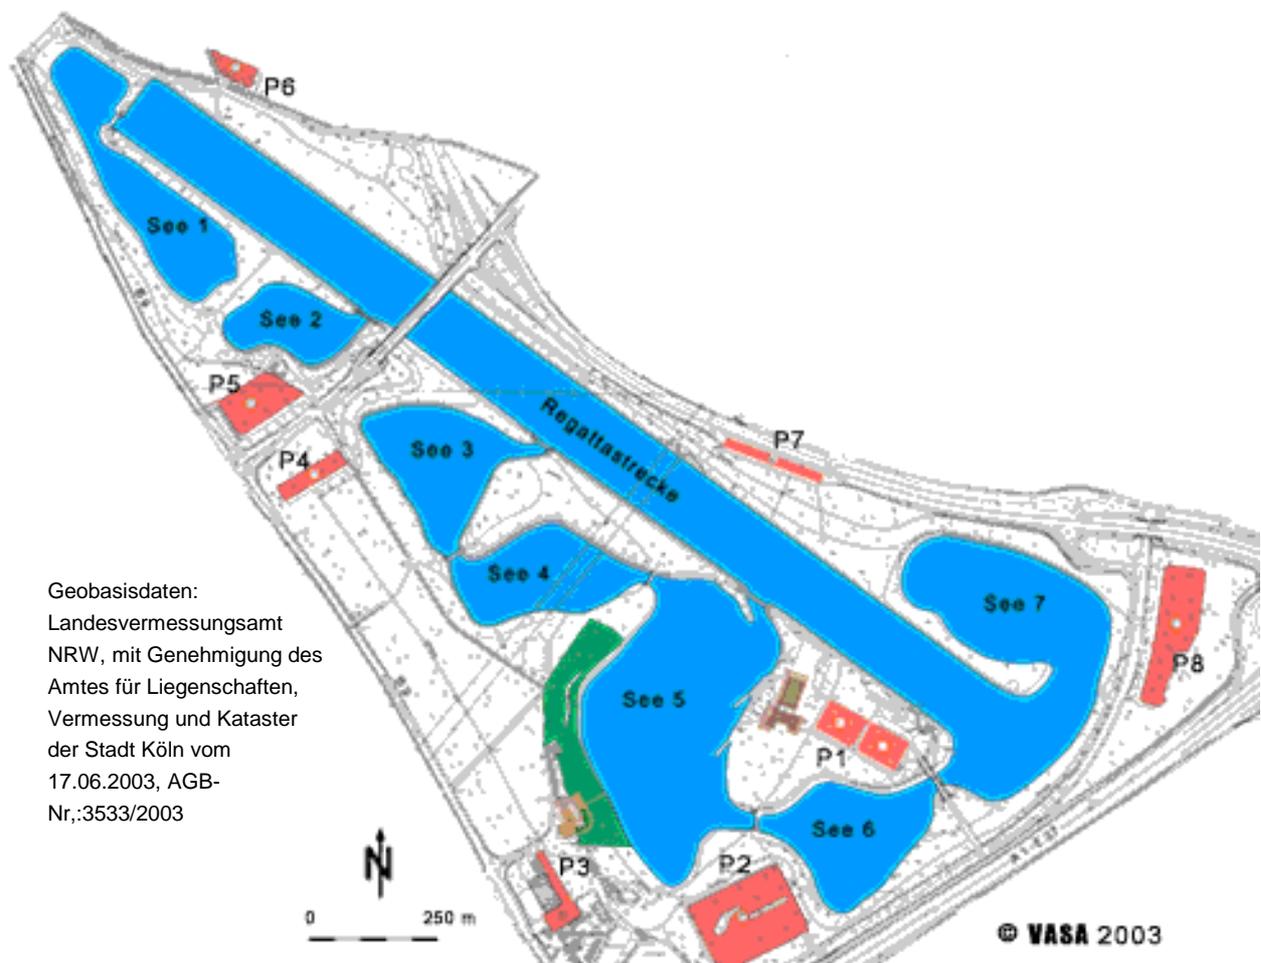
Abbildung 1: Die Teilbecken des Fühlinger Sees, Parkplätze und Freibad (See 5, grüne Fläche)

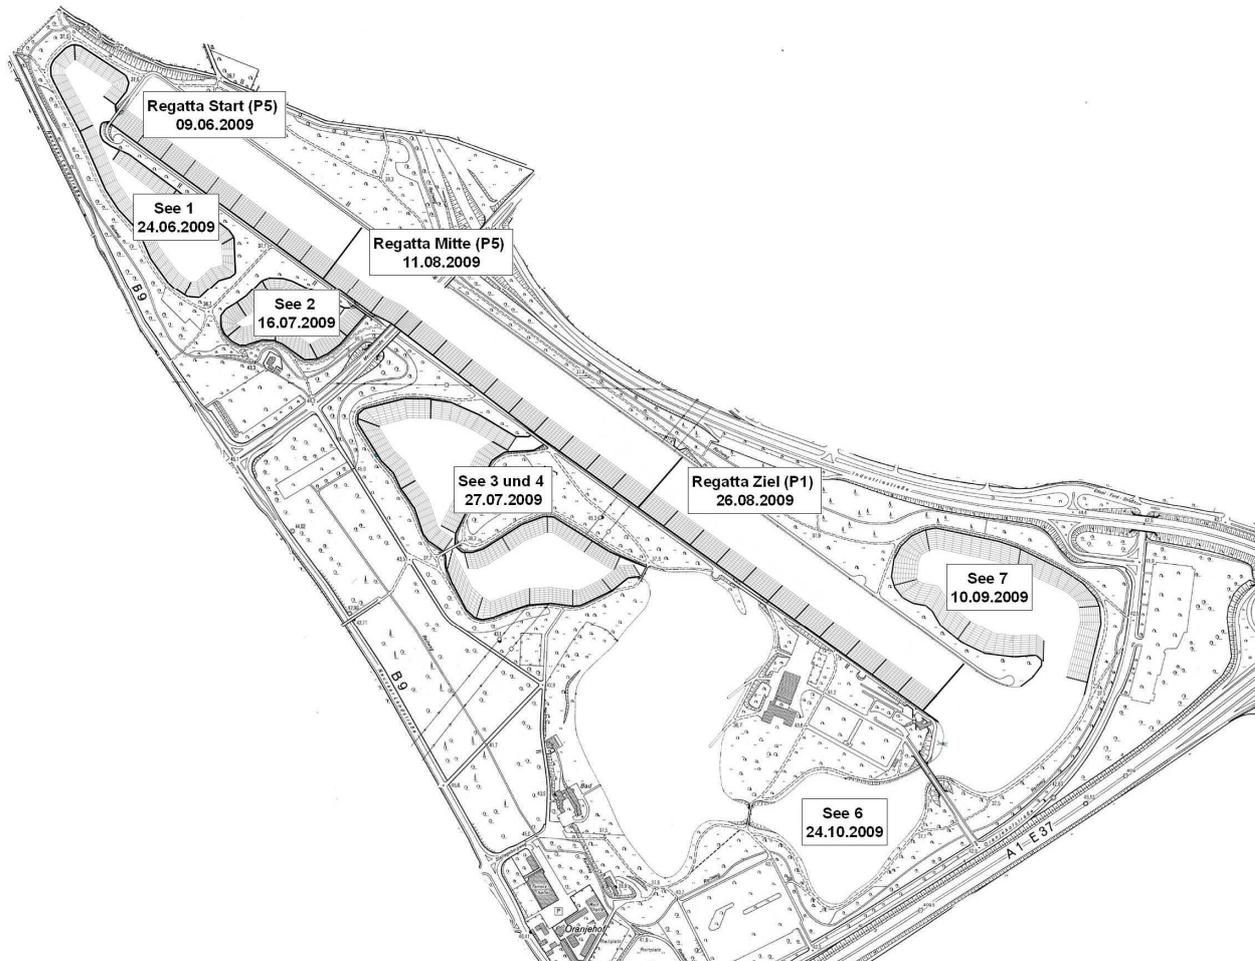
Im Jahr 2009 wurden im Rahmen der Tauchkartierungen südwestliche Flanke der Regattastrecke sowie die Teilbecken 1, 2, 3, 4 und Abschnitte des Teilbeckens 7 des Fühlinger Sees auf das Vorkommen und die Verbreitung von Wasserpflanzen untersucht. Dafür wurden die zu untersuchenden Gebiete in Abschnitte unterteilt (s. Abbildung 2) und die vorhandenen Arten in ihrer Häufigkeit nach der fünfteiligen Skala von Kohler (1978) geschätzt.

Abbildung 2: Untersuchungsgebiete 2009 mit Tauchabschnitten

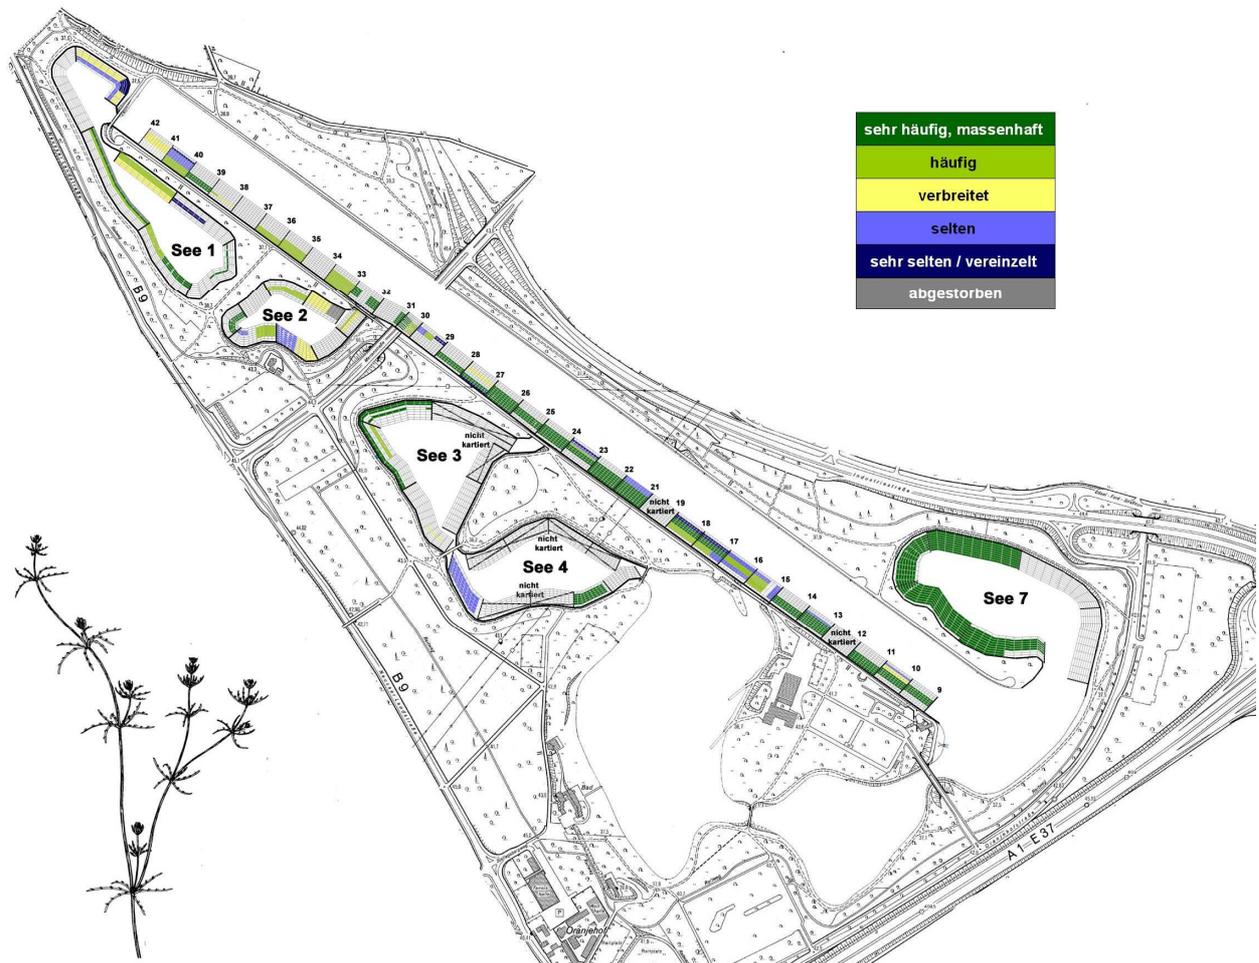
Im Jahr 2009 wurden vor allem in den untersuchten Abschnitten der Regattastrecke und in See 7, aber auch in Teilbereichen der Seen 1 und 3 dichte Armelechteralgenrasen vorgefunden, die auf einen guten Zustand dieser Bereiche hinweisen. (Abbildung 3).

Abbildung 3: Verbreitung der Armelechteralgen in den Untersuchungsgebieten

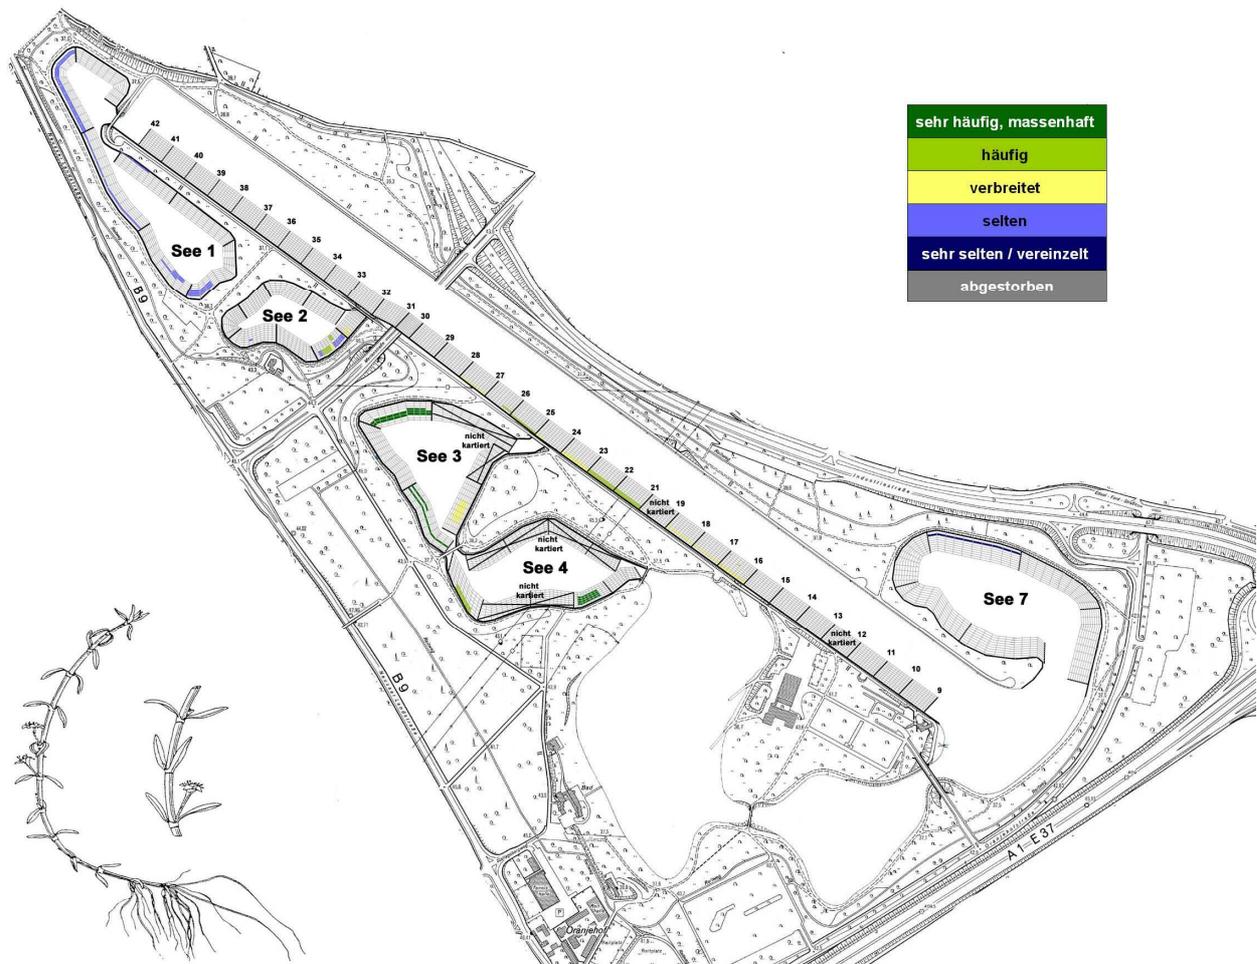
Teilweise dichte Bestände der eingeschleppten Art *Crassula helmsii* (Nadelkraut) wurden in Abschnitten der Teilseen 3 und 4 und im mittleren Bereich der Regattastrecke gefunden (Abbildung 4). In diesen Bereichen prägt das Nadelkraut stellenweise das Erscheinungsbild, da im Fühlinger See keine Fressfeinde leben, die damit die Ausbreitung des Neophyten einschränken könnten. Ob diese Veränderung der Megaphytenzusammensetzung auch Auswirkungen auf die Fauna im See hat, kann nicht beurteilt werden.

Abbildung 4: Verbreitung des Nadelkrauts in den Untersuchungsgebieten

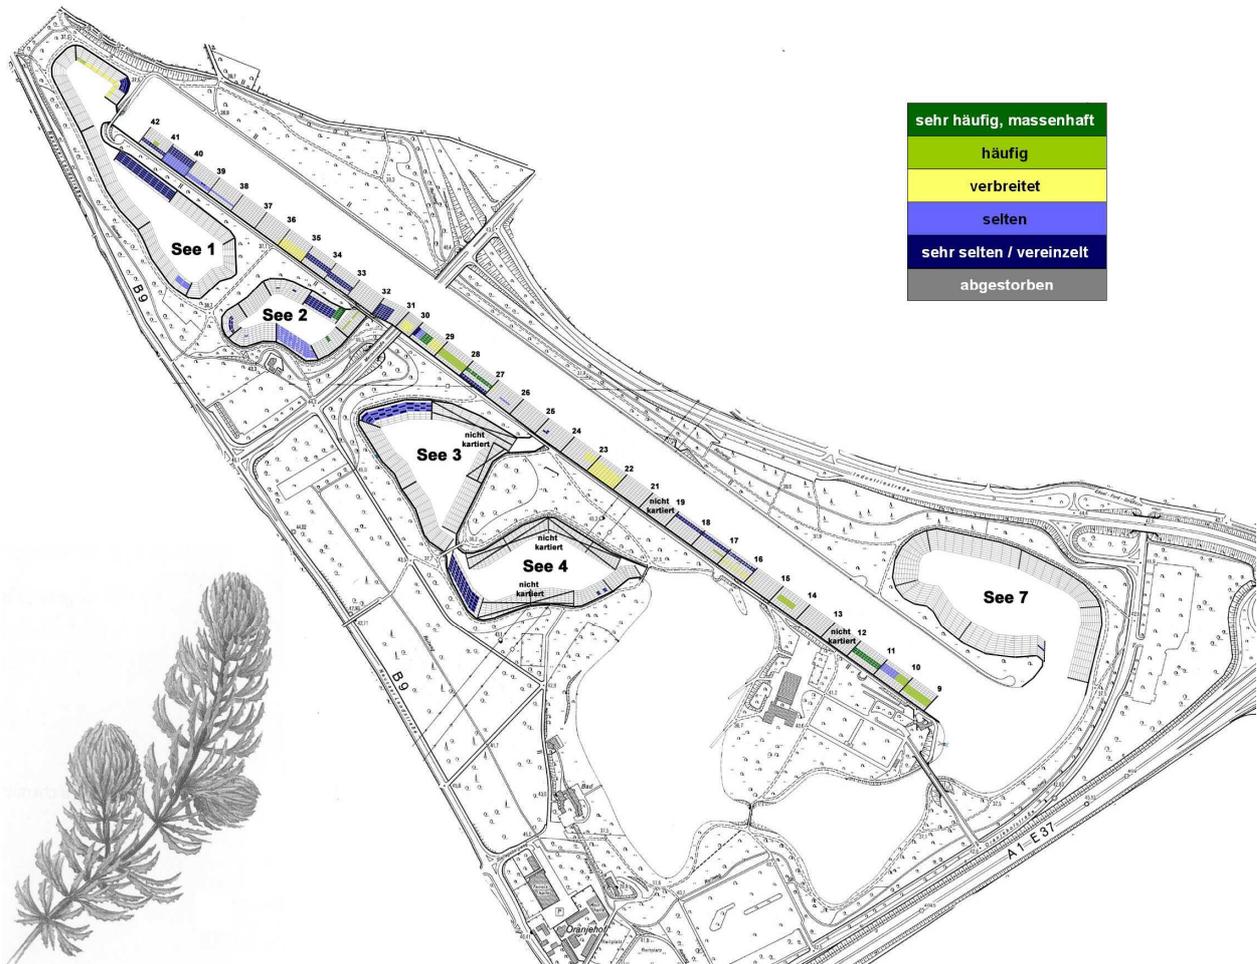
Die Verbreitung der euträphten Art **Raues Hornblatt** (*Ceratophyllum demersum*) hat sich gegenüber dem Vorjahr nicht wesentlich verändert. Diese Art wurde in eher geringen unzusammenhängenden Beständen in den Teilseen 1, 2, 3 und 4, und im See 7 nicht beobachtet. In der Regattabahn finden sich geringere Bestände im Start- und dichte Bestände südlich der Merianbrücke und im Zielbereich (Abbildung 5).

Abbildung 5: Verbreitung des Rauhen Hornblatts in den Untersuchungsgebieten

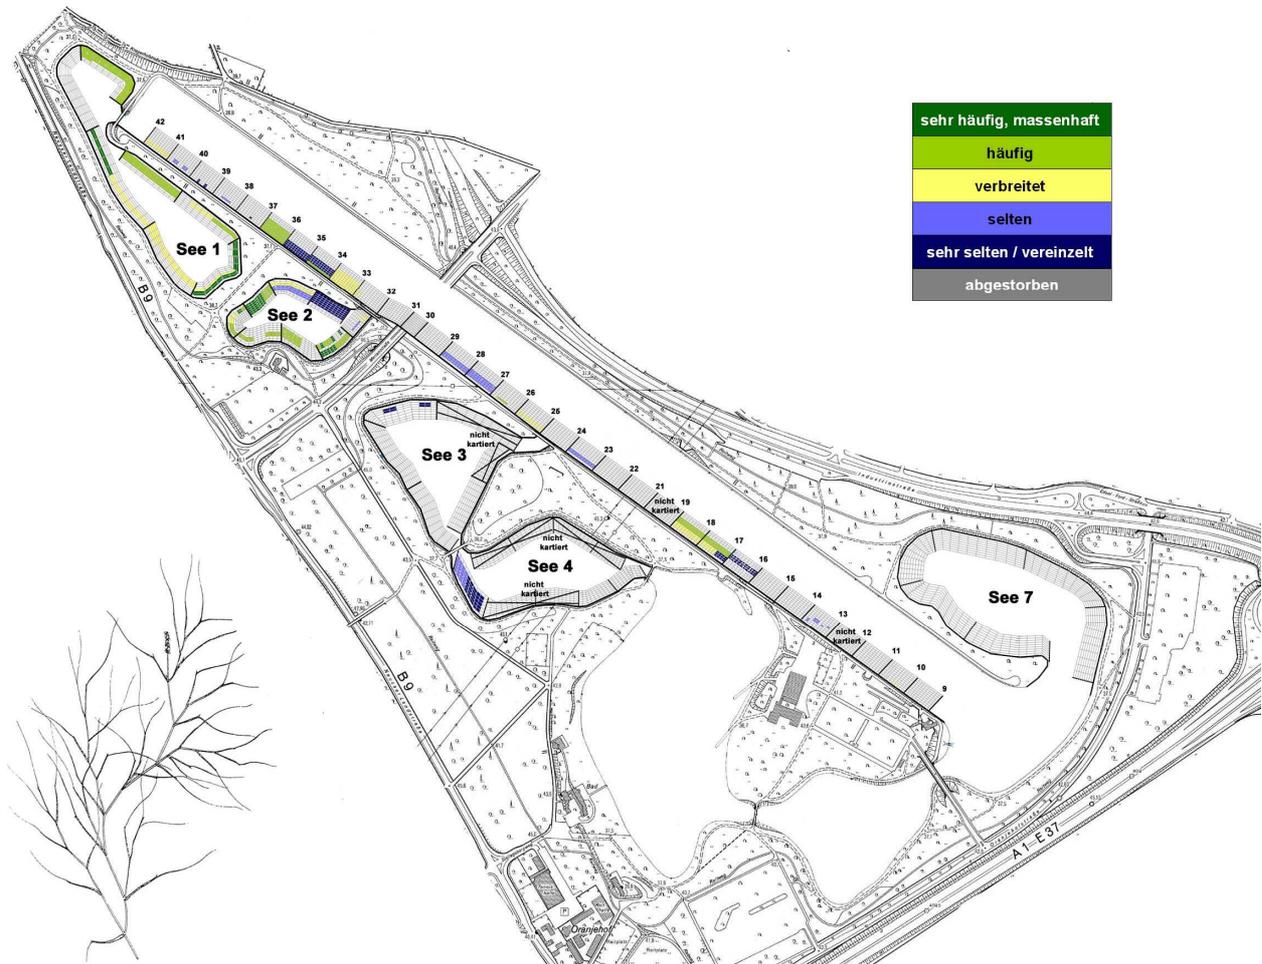
Die ebenfalls eutraphente Art **Kammlaichkraut** (*Potamogeton pectinatus*) weist, wie das raue Hornblatt, deutliche Lücken in der Verbreitung auf. Diese Art wurde in den Teilseen 1 und 2 in größerer Verbreitung mit dichteren Beständen gefunden, während in den Teilseen 3 und 4 nur vereinzelt Pflanzen nachgewiesen wurden und die Art im See 7 nicht beobachtet wurde (Abbildung 6).

Abbildung 6: Verbreitung des Kamm-Laichkrautes in den Untersuchungsgebieten

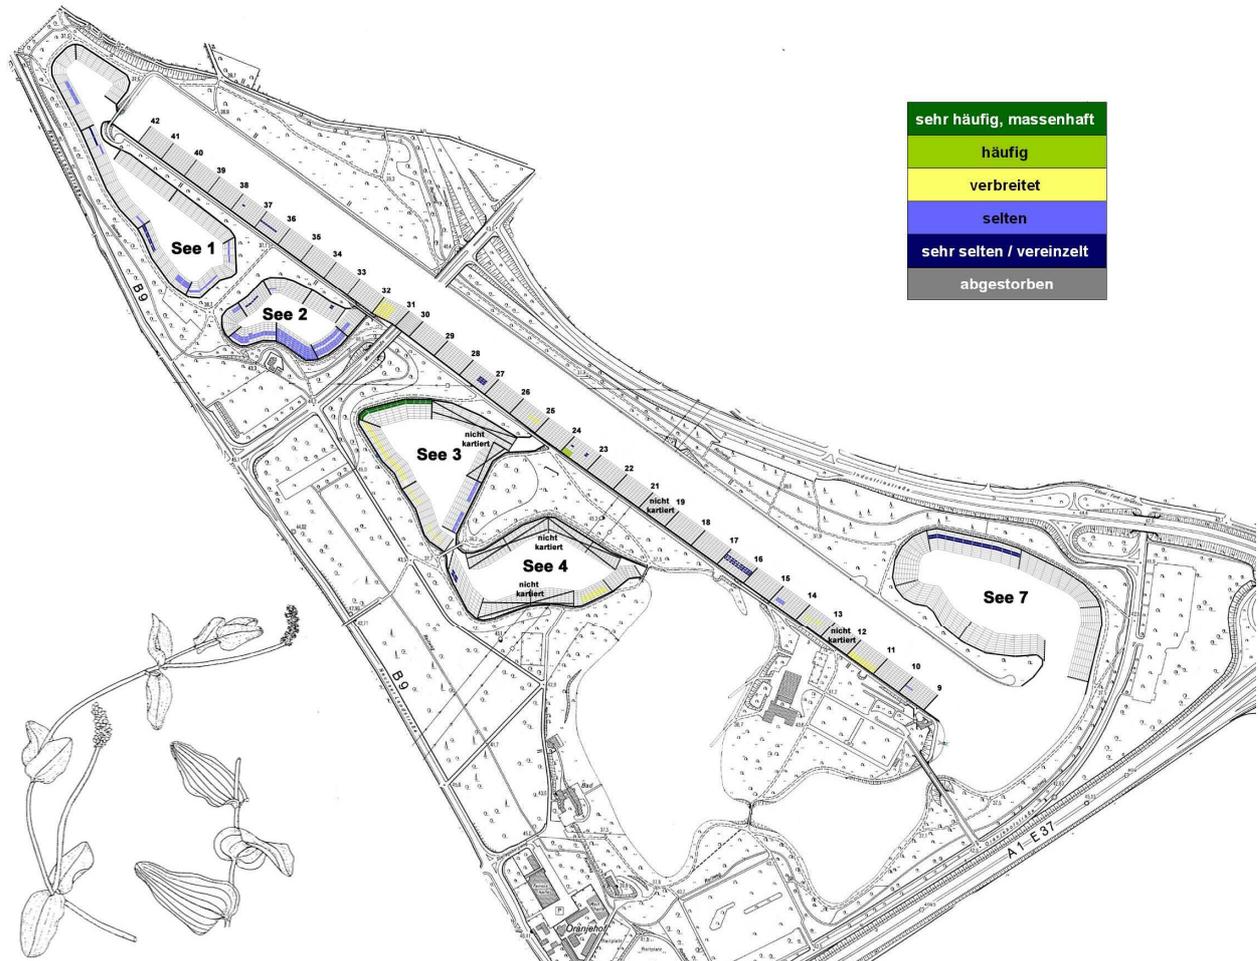
Auch vom **Durchwachsenen Laichkraut** (*Potamogeton perfoliatus*) konnten keine größeren Bestände festgestellt werden (s. Abbildung 7). Lediglich für das **Glänzende Laichkraut** (*Potamogeton lucens*) bietet die Häufigkeitsverteilung ein geringfügig besseres Bild (Abbildung 8).

Abbildung 7: Verbreitung des Durchwachsenen Laichkrautes in den Untersuchungsgebieten

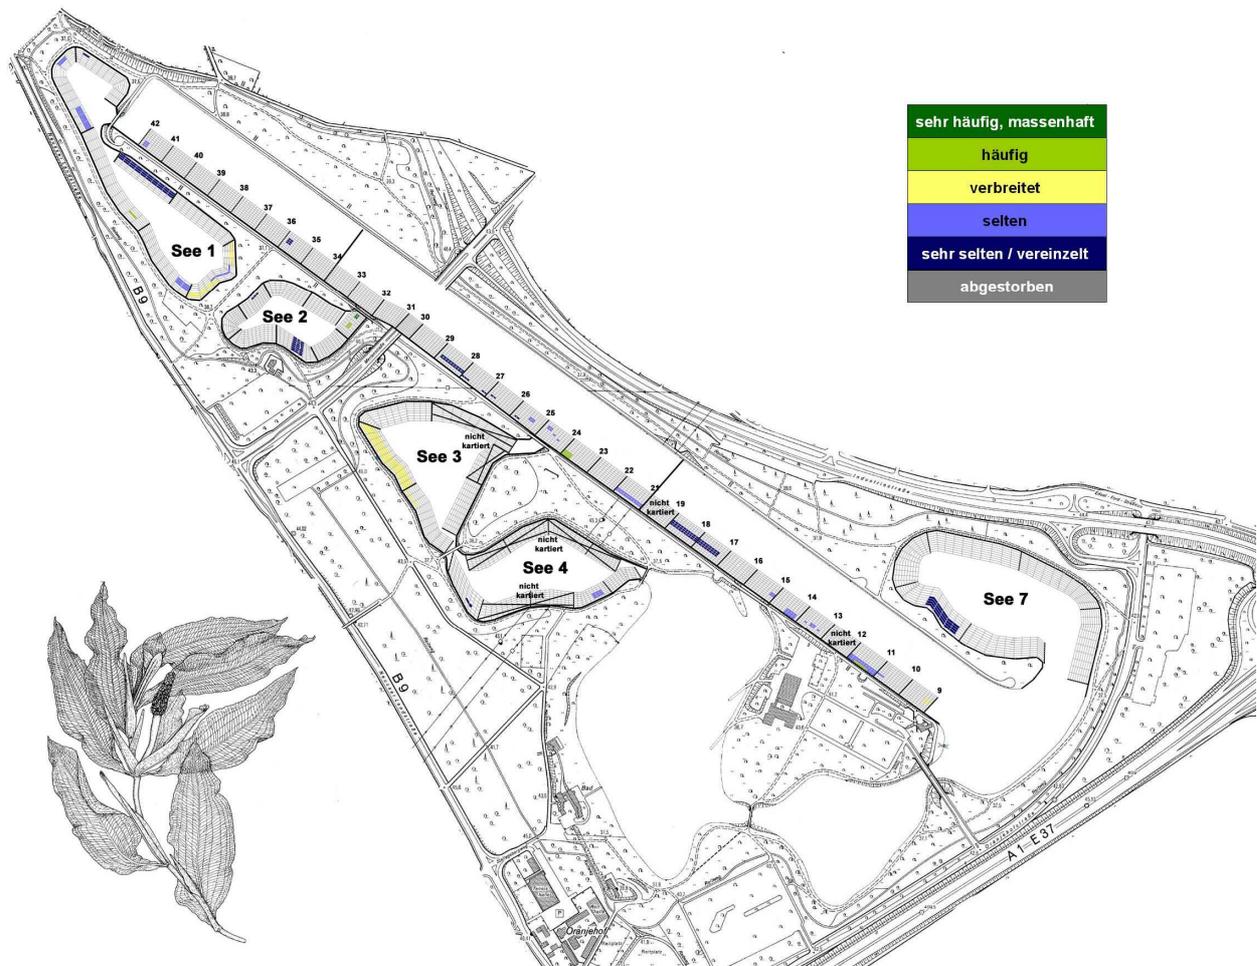
Abbildung 8: Verbreitung des Glänzenden Laichkrautes in den Untersuchungsgebieten

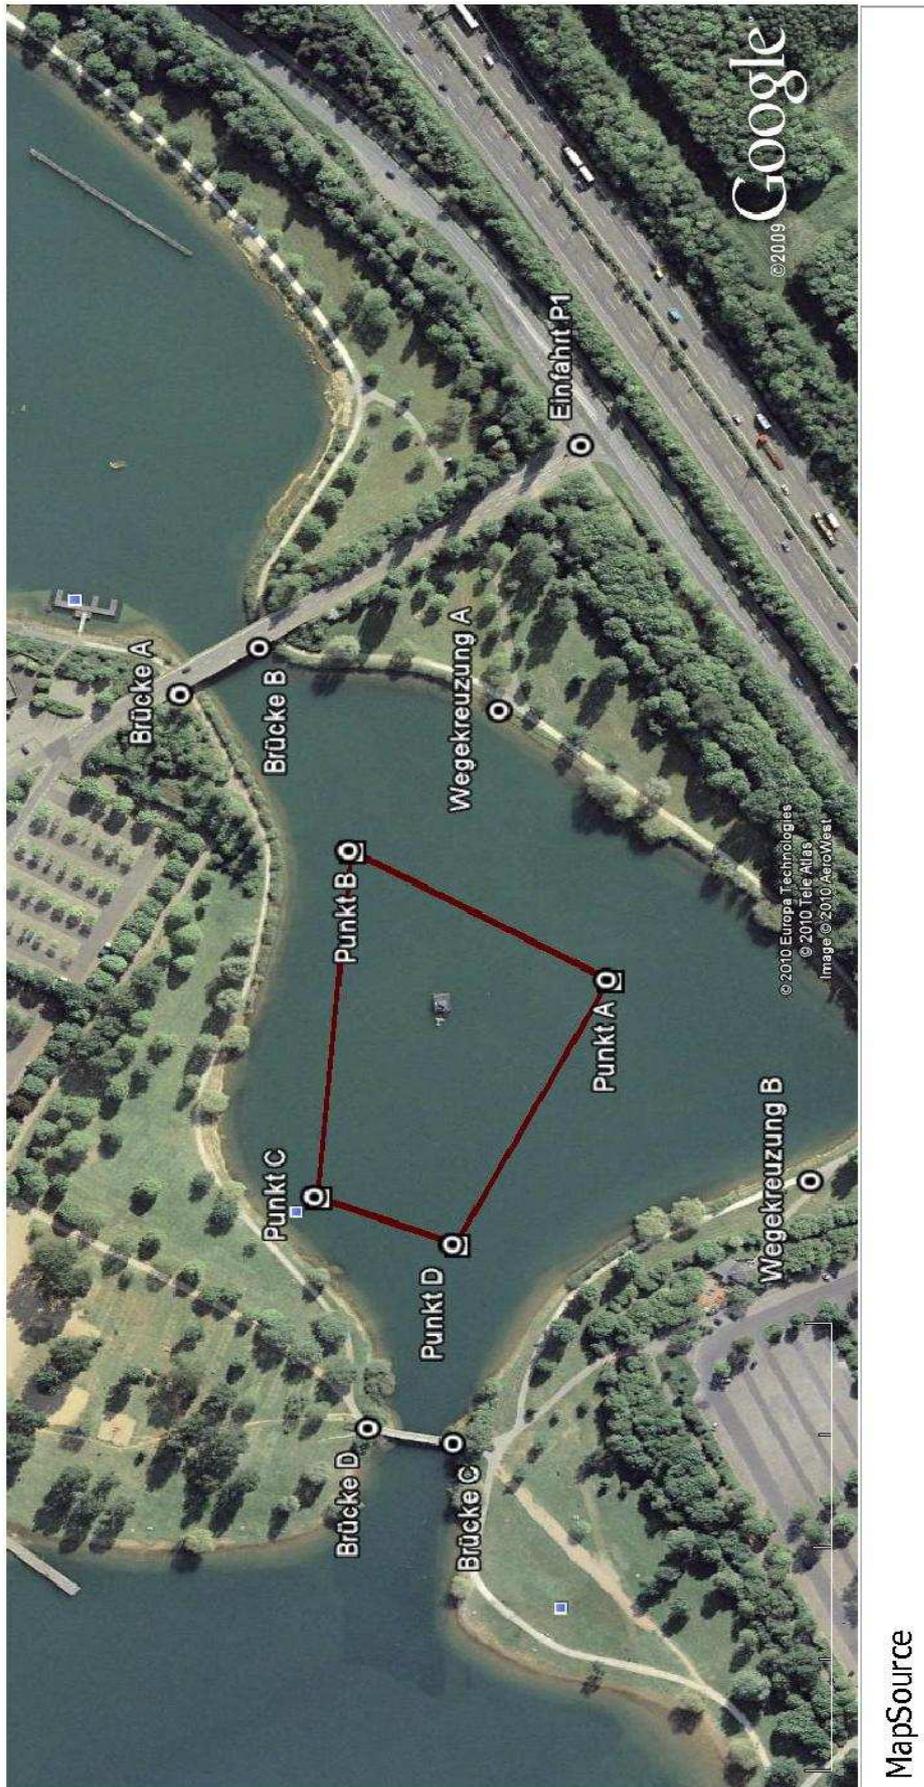
Die Anlage hat einen angegebenen (nominalen) Tiefgang von 10 m. Da jedoch am Untersuchungstag der Pegel ca. 1,5 m unter Normal war, wurde die Tiefenlinie von 8,5 m ermittelt. Dazu suchten Tauchergruppen in der Nähe der Anlage diese Tiefe auf und schwammen einen jeweils vorgegebenen Kompasskurs, bis sie Grundkontakt hatten. Sie schickten jeweils eine Signalboje an die Oberfläche, die mit einem Boot angefahren wurde, um die entsprechende Position mittels GPS-Gerät aufzunehmen.

Die Auswertung ergab ein befahrbares Gebiet, das durch 4 Eckpunkte charakterisiert und mittels Bojen markiert werden kann. Die GPS-Daten der Punkte (Punkt A bis Punkt D) sind in der Tabelle 4 im Format Grad-Minuten zusammengestellt und gelten für das Kartenbezugssystem WGS 84.

Die ermittelten Eckpunkte liegen an den Rändern der Senke, die den tiefsten Punkt des Sees einschließt. Deshalb erscheint die Verlegung der TiBeAn an eine andere Position nicht erforderlich.

Zu Kontrollzwecken wurden noch weitere Landmarken wie Brückenköpfe und Wegekrenzungen vermessen. Eine grafische Darstellung zeigt die Abbildung 9.

Abbildung 9: Grafische Darstellung des Versatzbereiches für die TiBeAn

Bei einer Markierung mit Bojen wird in jedem Fall die Überprüfung der Tiefen z.B. mittels Echolot empfohlen. Zusätzlich sollte während einer Versetzung der Anlage die aktuelle Wassertiefe überprüft werden, um Schäden durch Grundberührung zu vermeiden.
